PROCURADOR DEL COMÚN  
DE CASTILLA Y LEÓN

**Asunto: Barreras urbanísticas / Paso elevado de peatones**

De nuevo nos dirigimos a V.I. en relación con el expediente que se tramita en esta Institución con el número **734/2022**, referencia a la que rogamos haga mención en ulteriores contactos que llegue a tener con nosotros.

El objeto de la presente reclamación se centra en las deficiencias de accesibilidad del reductor de velocidad (paso de peatones sobreelevado), situado en la calle XXX, frente al número XXX de la carretera XXX, en la travesía de XXX.

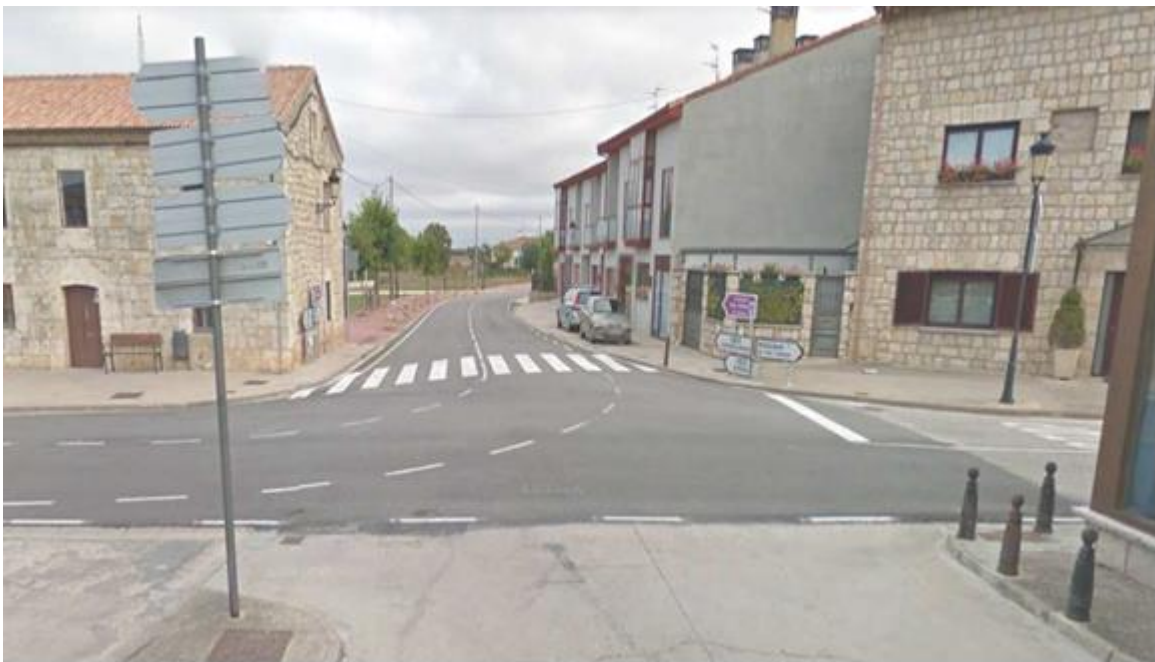
La instalación de este elemento, de acuerdo con la información facilitada por ese Ayuntamiento de XXX, obedeció, como criterio técnico principal (*Informe del Arquitecto municipal de XXX*), a la necesidad de aumentar las medidas de seguridad ante la peligrosidad que existía por la excesiva velocidad de los vehículos en el cruce con la calle XXX, arteria principal de la localidad. Concretamente, la situación existente con anterioridad a la construcción del paso elevado cuestionado era la siguiente:

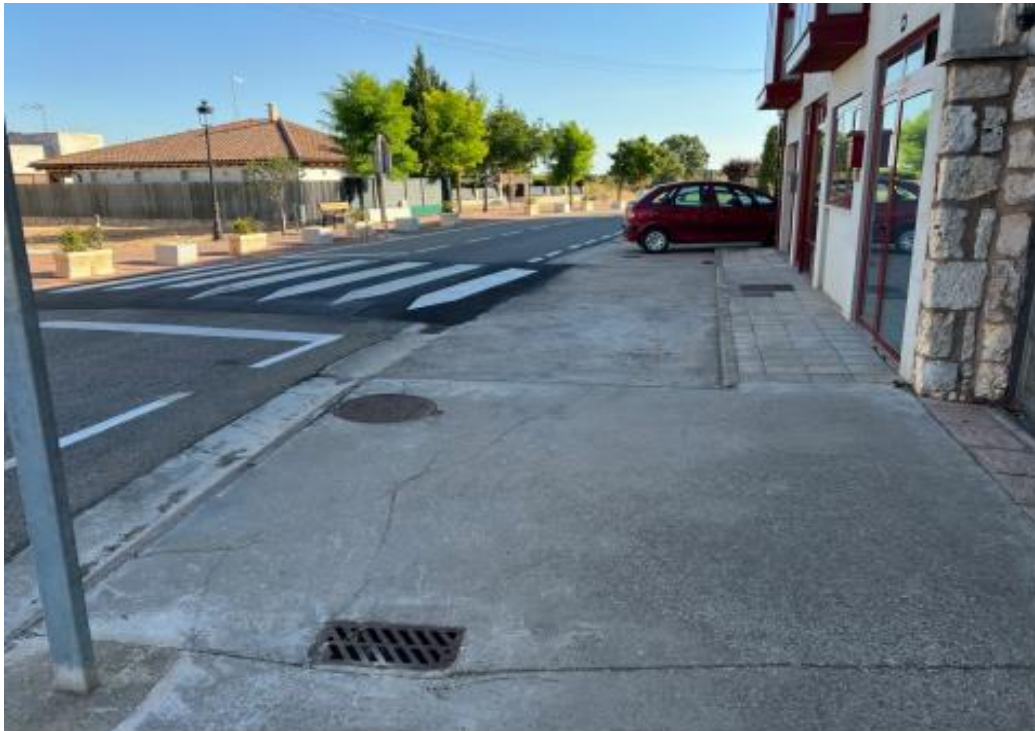
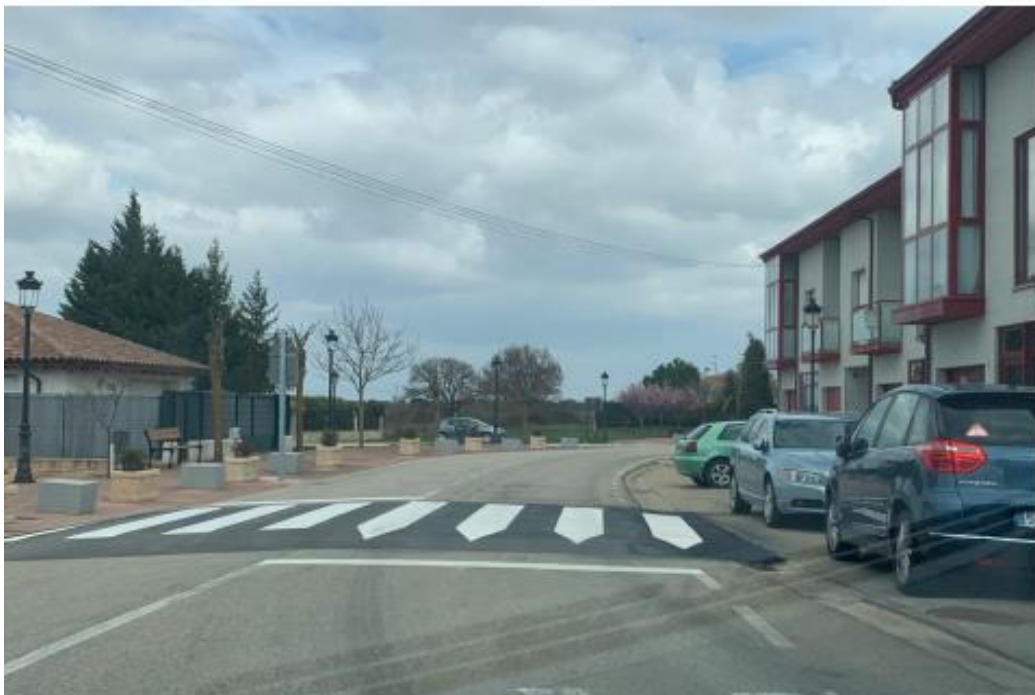
En efecto, este reductor de velocidad incide, por un lado, en la trayectoria del acceso y salida de los vehículos que aparcan en el garaje de la vivienda nº XXX y está ubicado de tal forma que afecta a la zona de aparcamiento exterior, así como al tránsito

peatonal en ese punto. A su vez, en el lado contrario, queda también afectada la circulación peatonal por la existencia de elementos del mobiliario urbano. Así se deduce de la documentación fotográfica que acompaña al Informe técnico antes señalado, emitido por el Arquitecto de ese Ayuntamiento:

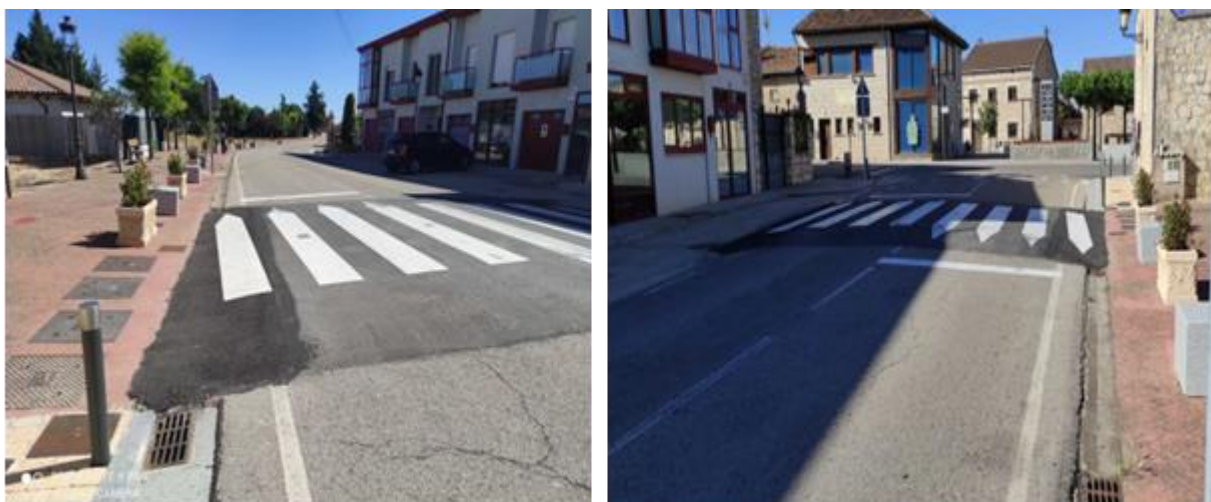
**a) En el margen derecho del paso, el bordillo concluye sin respetar los requisitos técnicos exigidos e invadiendo la zona de desembarque del peatón.**

Esta situación supone que el vado peatonal no garantiza la continuidad e integridad del itinerario peatonal en la transición entre la acera y el paso de peatones. Es decir, invade ese itinerario peatonal que transcurre por la acera, en contradicción con lo dispuesto en el artículo 21.1 de la Orden VIV/561/2020. Además, el encuentro entre el paso y la calzada no se halla debidamente enrasado (art. 21.3 de la misma norma).

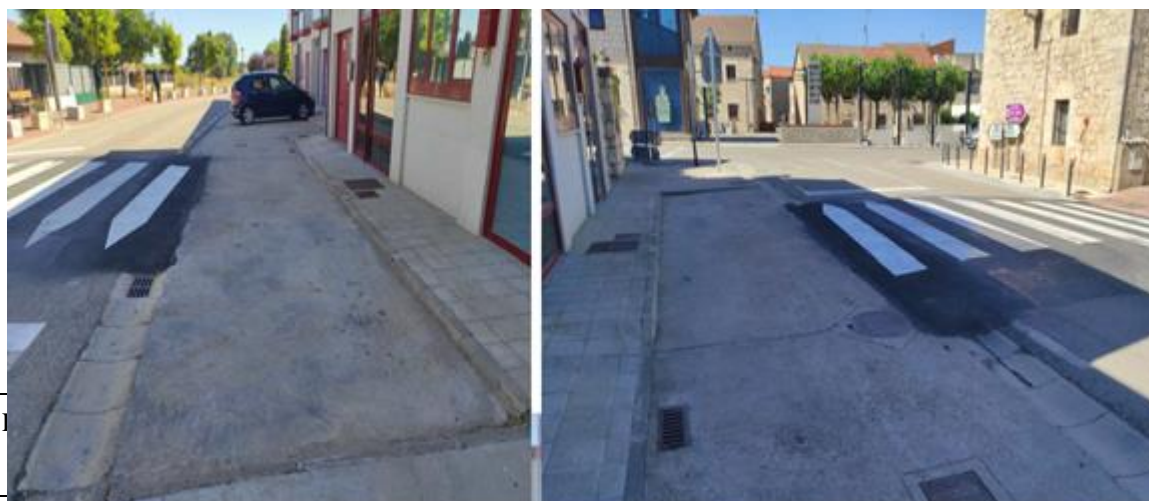
**b) En el margen izquierdo del paso no existe acera y el mismo desembarca en una zona de aparcamiento público.**

Como se observa en estas imágenes, el paso de peatones elevado no conecta directamente con la acera, sino con la zona de aparcamiento público, quedando dicho paso totalmente interrumpido. De esta forma, los peatones deben cruzar ese aparcamiento para llegar a la acera, sin rebaje de bordillo en su trayectoria. Esta situación resulta ya que la zona del aparcamiento sigue estando habilitada para su uso. Así, de producirse el estacionamiento de algún vehículo delante del paso de peatones, quedaría impedido su uso e interrumpido el acceso a la acera.

Se produce, así, el incumplimiento de lo dispuesto en el artículo 19.1 de la referida Orden VIV/561/2020, dado que los puntos de cruce deben asegurar que el tránsito de peatones se mantenga de forma continua, segura y autónoma en todo su desarrollo.

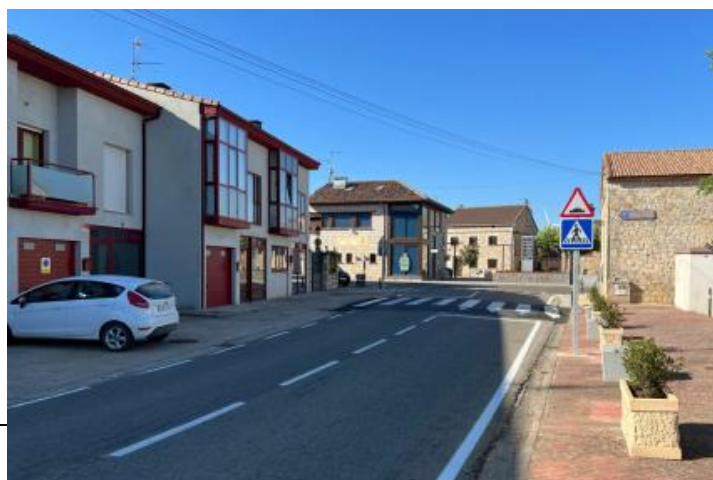
Pues bien, consta en la información facilitada por la persona reclamante que, de forma adecuada, existe una señal de límite de velocidad y de peligro de peatones en la entrada a la población (desde XXX). Y en el mismo paso, como se observa en la imagen abajo reflejada, la señal P-15a, junto a la S-13.

Sin embargo, al tratarse de una travesía con más de un reductor de velocidad, debería constar en el paso, no la citada señal P-15a, sino la señalización específica de firme irregular.

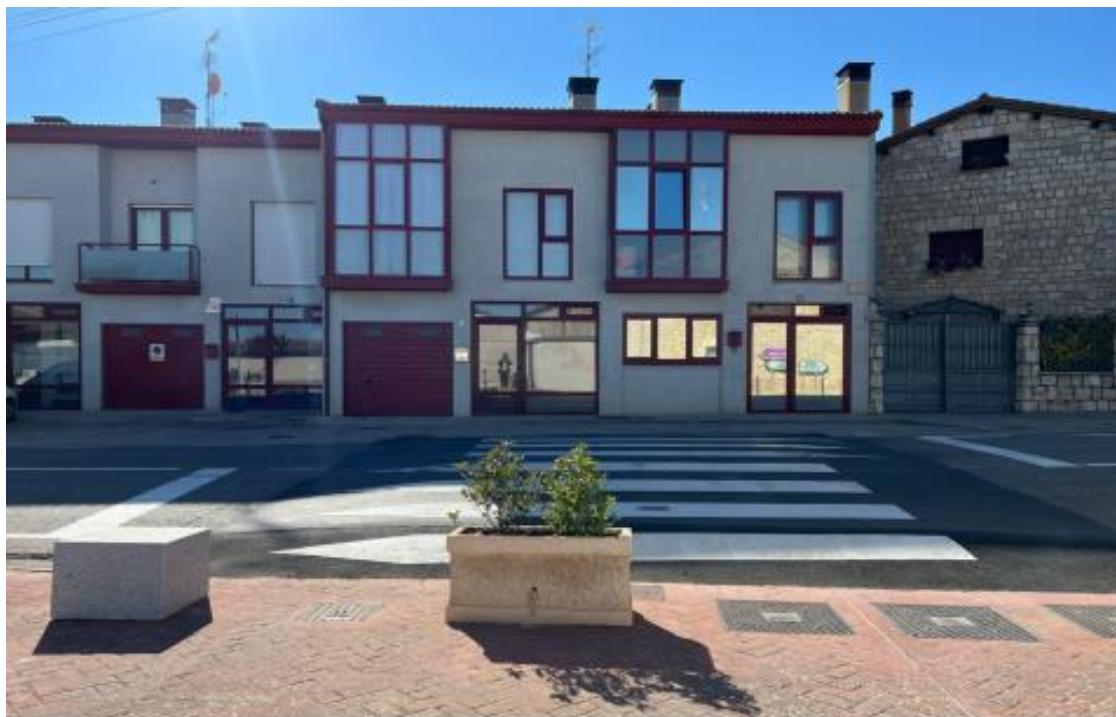
#### **4. Existencia de elementos del mobiliario urbano en el mismo punto de cruce del paso peatonal elevado.**

El apartado 4 del artículo 19 de la Orden VIV/561/2010, impide que existan junto a los puntos de cruce vegetación, mobiliario urbano o cualquier elemento que pueda obstaculizar el cruce o la detección visual de la calzada. Exigencia que, como se puede observar en la imagen siguiente, no se cumple en el punto de cruce cuestionado, de forma que no queda garantizado un tránsito peatonal accesible.

**ÚNICO.- Que considerando la posible inadecuación de la ubicación asignada al paso de peatones sobreelevado cuestionado en este expediente (calle XXX, frente al número XXX, de la carretera XXX, en la travesía de XXX), y su construcción sin las condiciones de accesibilidad y seguridad exigidas, se proceda a valorar técnicamente el cambio de su emplazamiento en otro punto de la misma travesía en el que resulte viable el cumplimiento de todos los requisitos exigidos a este tipo de reductor de velocidad, el debido desarrollo de su función de paso peatonal accesible y la eliminación de riesgos y obstáculos en la circulación.**
