AYUNTAMIENTO DE SALAMANCA

Asunto: Condiciones de accesibilidad de pasos de peatones

De nuevo nos dirigimos a V.I. en relación con los expedientes que se tramitan en esta Institución con los números **4362/2021**, **4363/2021**, **4364/2021**, **4365/2021** y **4366/2021**, referencia a la que rogamos haga mención en ulteriores contactos que llegue a tener con nosotros.

Pues bien, desarrolladas al respecto las gestiones de información oportunas con ese Ayuntamiento, y examinada la documentación fotográfica facilitada a esta Institución, se ha podido constatar el estado actual de los citados cruces y las deficiencias de accesibilidad existentes en algunos de sus vados peatonales:

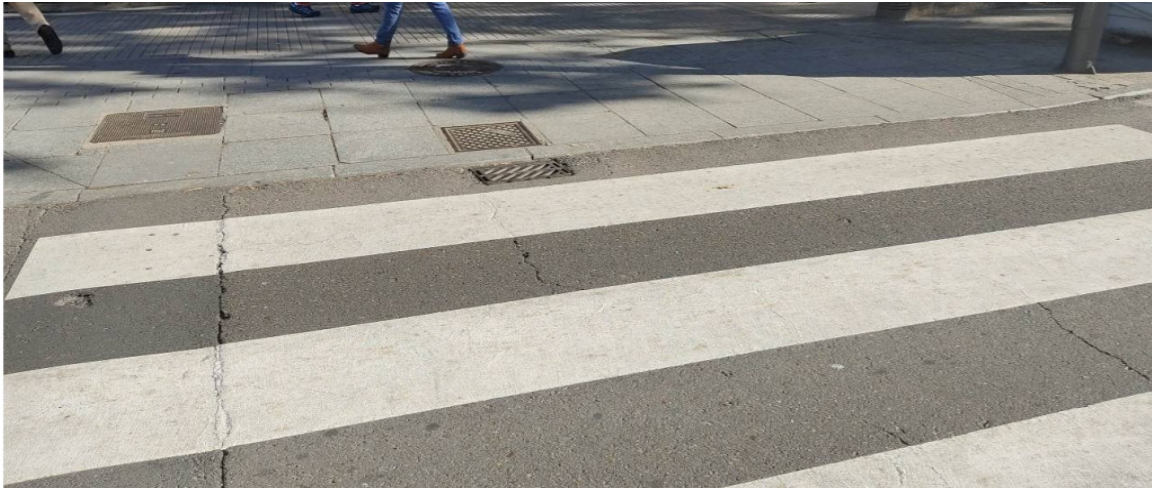
• (Zona Nº 5) PASO DE PEATONES TRANSVERSAL ANTES DE LA PLAZA DE LA FUENTE (Mediana derecha)

A) Falta de señalización con pavimento táctil: Art. 23.1 a y b del Decreto 217/2001, de 30 de agosto, por el que se aprueba el Reglamento de Accesibilidad y Supresión de Barreras, y art. 20.5 en relación con los arts. 45 y 46 de la Orden VIV/561/2010.

Que se proceda a la subsanación de las deficiencias o carencias de accesibilidad detectadas en los cruces peatonales referenciados en el cuerpo de la presente resolución, para su conversión en espacios totalmente accesibles y, así, garantizar la continuidad e integridad de las zonas de transición entre las aceras y pasos de peatones afectados y favorecer la consecuente movilidad ciudadana.

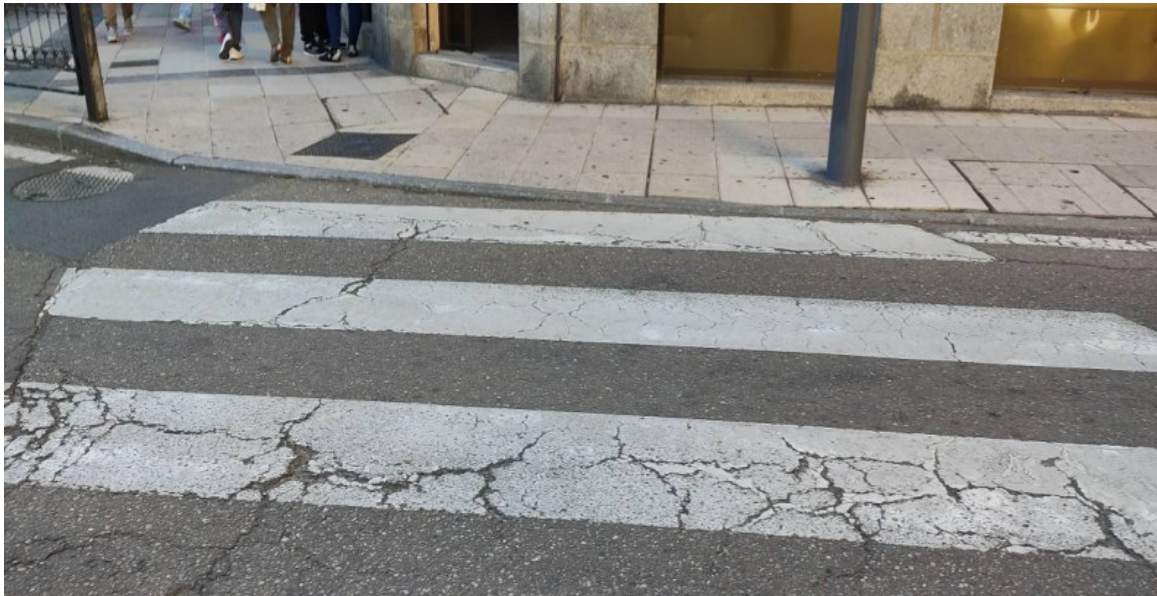
- (Zona Nº 12) PASO DE PEATONES LONGITUDINAL CON CALLE ÁLVARO GIL (Lado Derecho).

B) El resalto que presenta el vado con relación al nivel inferior es superior a 0,03 metros: máximo establecido en el Art. 23.1 c) del Decreto 217/2001, de 30 de agosto, por el que se aprueba el Reglamento de Accesibilidad y Supresión de Barreras.

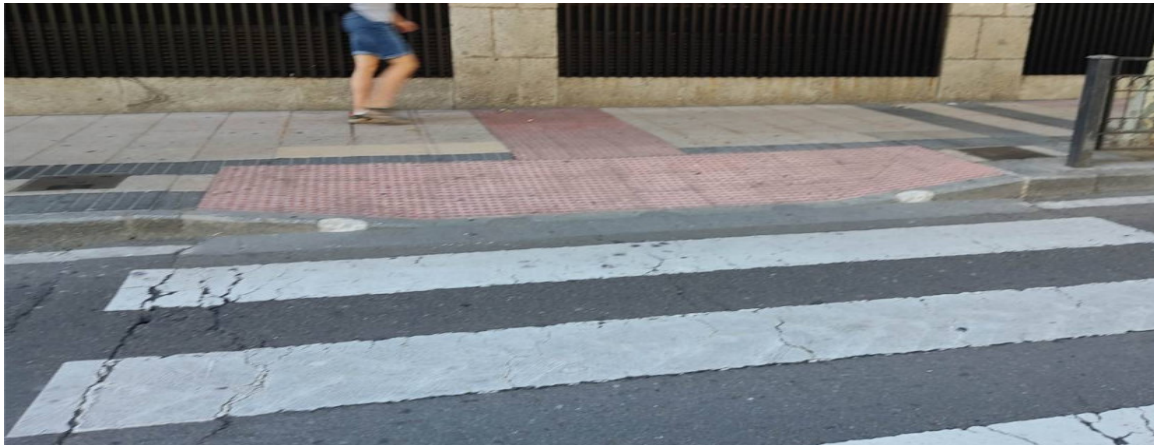
C) La pendiente de los planos de formación del vado supera el 12 %: Porcentaje máximo establecido en el Art. 23.1 d) del Decreto 217/2001, de 30 de agosto, por el que se aprueba el Reglamento de Accesibilidad y Supresión de Barreras.

- (Zona Nº 8) PASO DE PEATONES TRASVERSAL COLEGIO SANTÍSIMA TRINIDAD (Lado Izquierdo). Cuenta con una pendiente del 16 %.

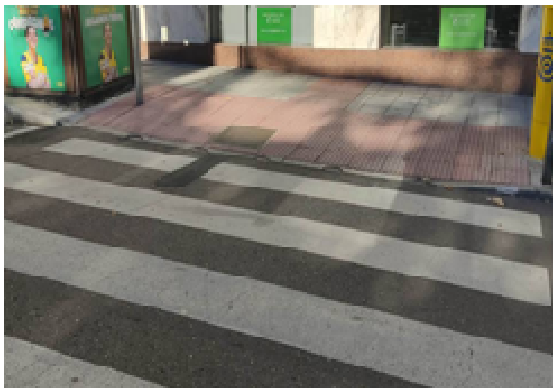
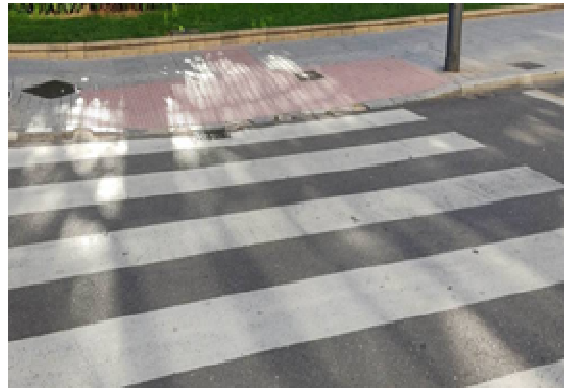
• (Zona Nº 3) PASO DE PEATONES LONGITUDINAL CON AVENIDA VILLAMAYOR

D) El pavimento del plano inclinado no proporciona una superficie lisa: Art. 20.3 de la Orden VIV/561/2010.

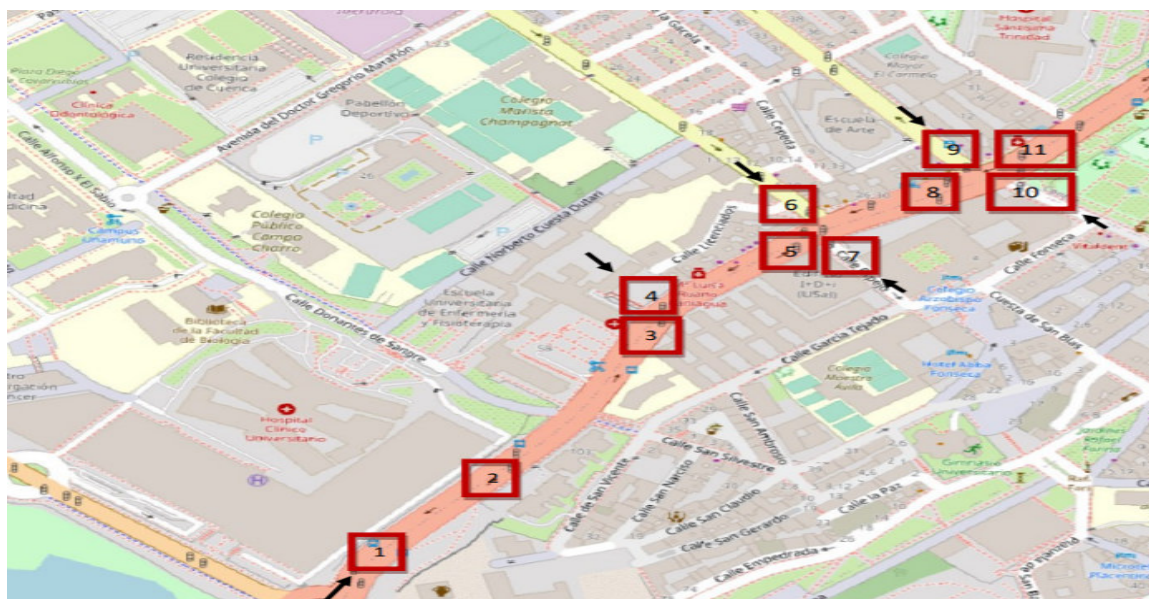
PASOS DE PEATONES UBICADOS EN EL PASEO DE SAN VICENTE (11 zonas)

Zona Nº 1. Paso de Peatones Transversal Acceso hacia Paseo de La Transición Española.

Zona Nº 2. Pasos de Peatones Transversal Acceso Nuevo Hospital (con mediana).

Zona Nº 3. Pasos De Peatones Transversal Acceso Hospital Virgen de La Vega (con mediana).

Zona Nº 4. Paso de Peatones Longitudinal Acceso al Hospital Virgen de La Vega.

Zona Nº 5. Pasos de Peatones Transversal antes de la calle Espejo (con mediana).

Zona Nº 6. Paso de Peatones Longitudinal con Avenida Maristas.

Zona Nº 7. Paso de Peatones Longitudinal con calle Espejo.

Zona Nº 8. Pasos Peatones Transversal antes de la calle Ramón y Cajal (con mediana).

Zona Nº 9. Paso de Peatones Longitudinal con Avenida Filiberto Villalobos.

Zona Nº 10. Paso de Peatones Longitudinal con calle Ramón y Cajal.

Zona Nº 11. Pasos de Peatones Transversal después de la calle Ramón y Cajal (con mediana).

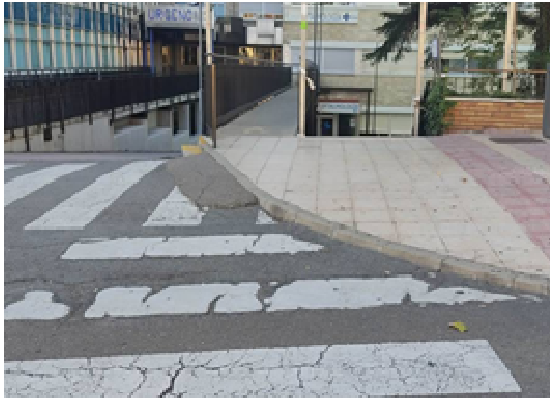
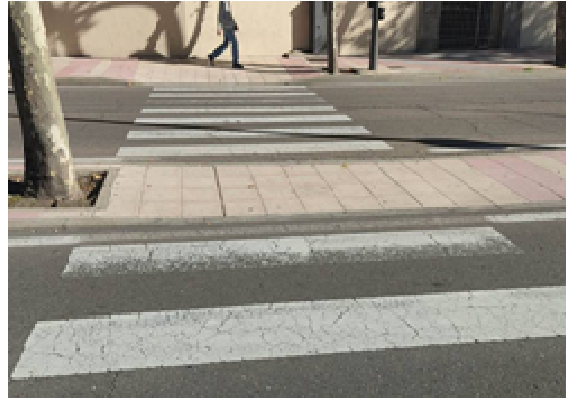
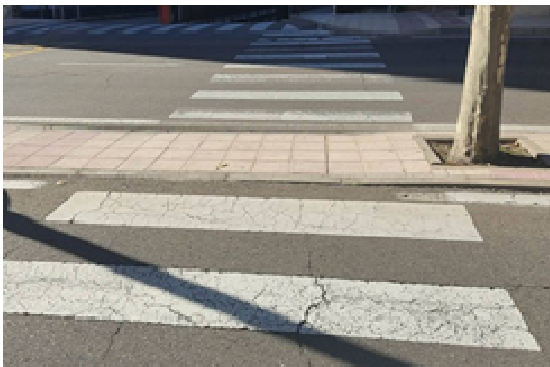
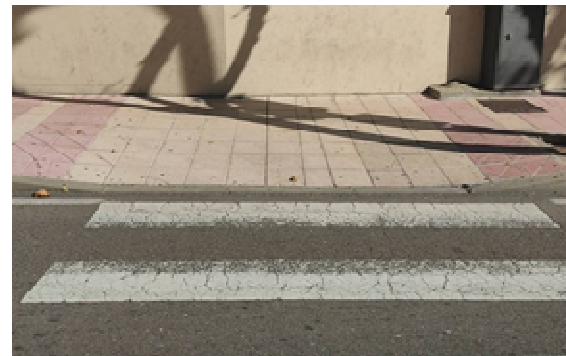
• (Zona Nº 3) PASOS DE PEATONES ACCESO HOSPITAL VIRGEN DE LA VEGA

A) Falta de señalización con pavimento táctil: Art. 23.1 a y b del Decreto 217/2001, de 30 de agosto, por el que se aprueba el Reglamento de Accesibilidad y Supresión de Barreras, y art. 20.5 en relación con los arts. 45 y 46 de la Orden VIV/561/2010.

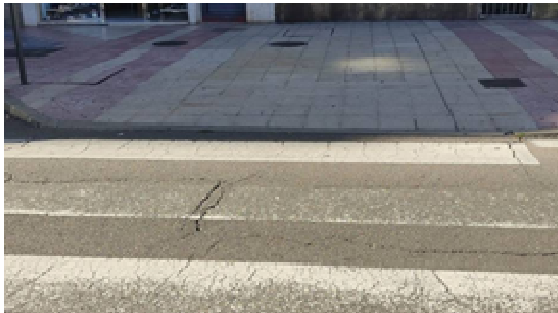
Lado Izquierdo

• (Zona Nº 5) PASOS DE PEATONES TRANSVERSAL ANTES DE LA CALLE
ESPEJO

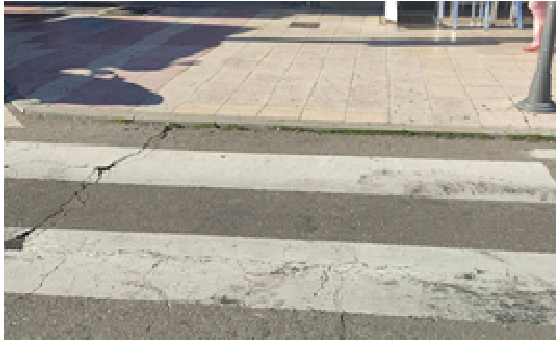
Lado Izquierdo

• (Zona Nº 8) PASOS DE PEATONES TRANSVERSAL ANTES DE LA CALLE
RAMÓN Y CAJAL

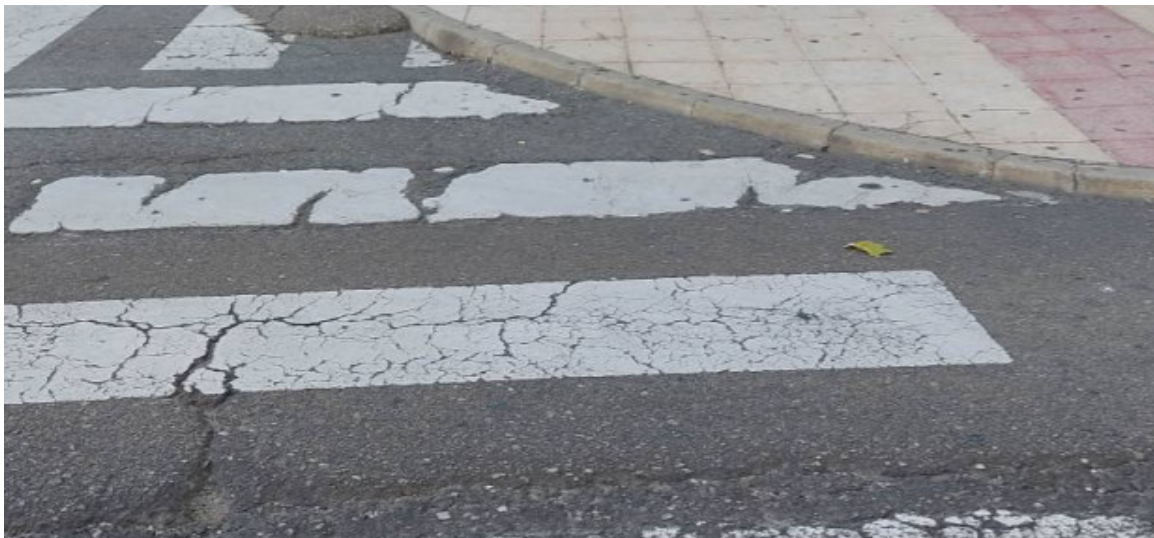
• (Zona Nº 3) PASO DE PEATONES TRANSVERSAL ACCESO HOSPITAL VIRGEN DE LA VEGA (Lado Izquierdo)

B) No existe vado peatonal: Art. 19 del Decreto 217/2001, de 30 de agosto, por el que se aprueba el Reglamento de Accesibilidad y Supresión de Barreras y Art. 23 de la Orden VIV/561/2010.

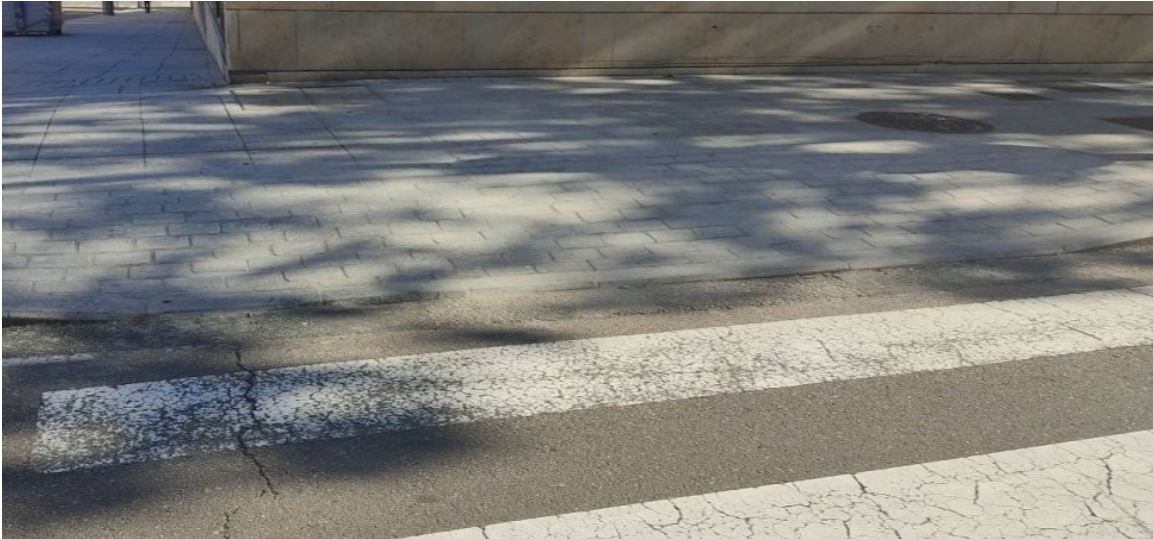
- (Zona Nº 5) PASO DE PEATONES TRANSVERSAL ANTES DE LA CALLE ESPEJO (Lado Derecho).

C) La pendiente de los planos de formación del vado supera el 12 %: Porcentaje máximo permitido en el Art. 23.1 d) del Decreto 217/2001, de 30 de agosto, por el que se aprueba el Reglamento de Accesibilidad y Supresión de Barreras.

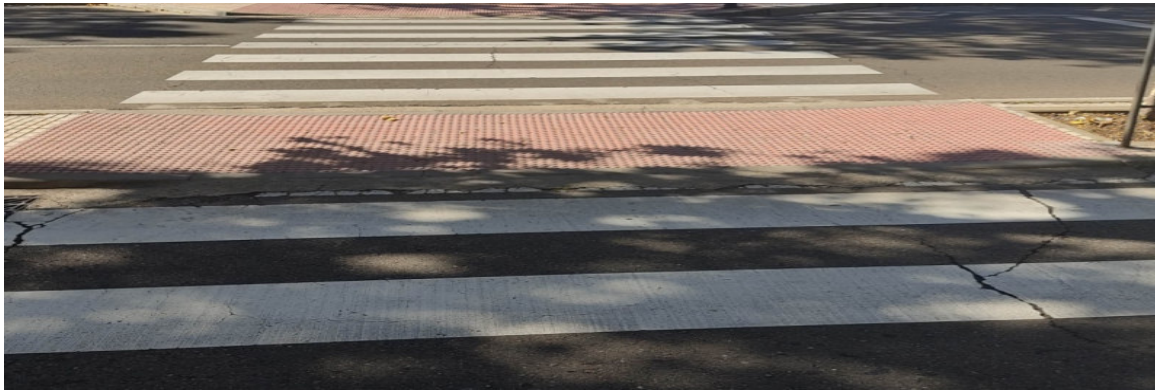
- (Zona Nº 2) PASO DE PEATONES TRANSVERSAL ACCESO NUEVO HOSPITAL (Mediana Derecha)

D) El pavimento del plano inclinado no proporciona una superficie lisa, ni el encuentro entre el plano inclinado del vado y la calzada se encuentra enrasado: Art. 20.3 y 5 de la Orden VIV/561/2010.

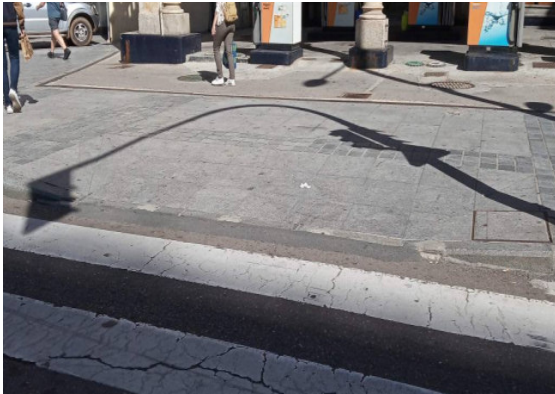
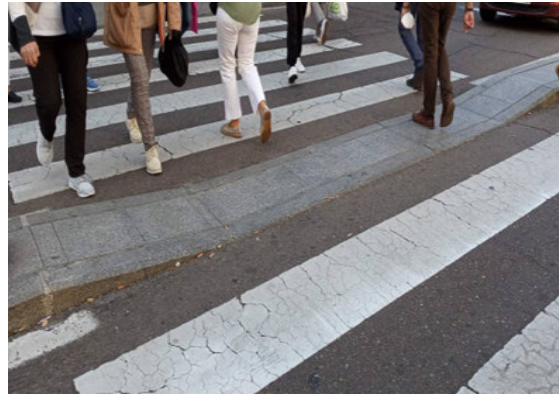
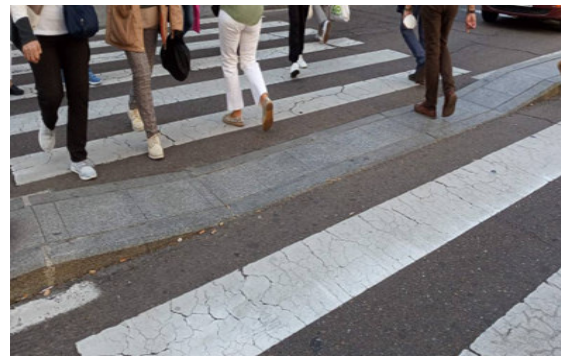
- (Zona Nº1) PASOS DE PEATONES TRANSVERSAL CON GLORIETA PUERTA ZAMORA

A) Falta de señalización con pavimento táctil: Art. 23.1 a y b del Decreto 217/2001, de 30 de agosto, por el que se aprueba el Reglamento de Accesibilidad y Supresión de Barreras, y art. 20.5 en relación con los arts. 45 y 46 de la Orden VIV/561/2010.

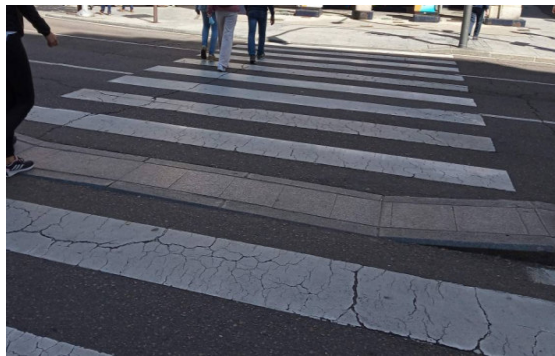
Mediana Derecha

Carencias o deficiencias de accesibilidad constatadas en los vados peatonales de transición entre la acera y algunos de los pasos de peatones citados:

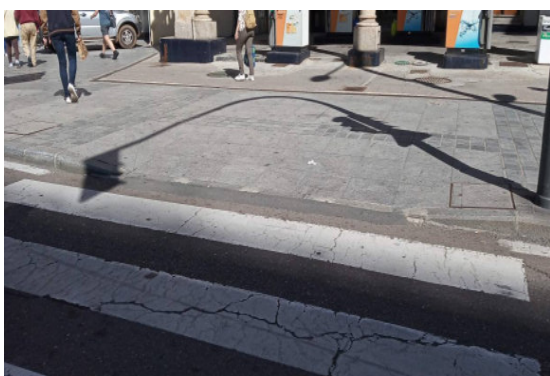
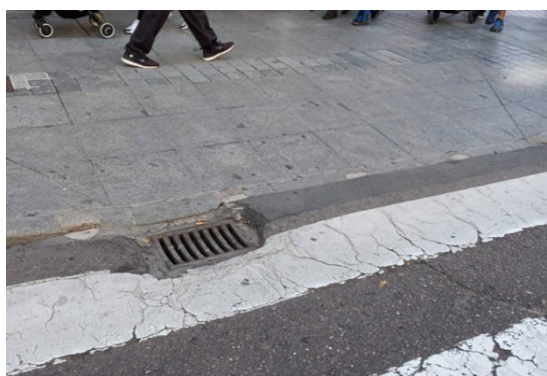
• (Zona Nº 1) PASOS DE PEATONES TRANSVERSAL CON GLORIETA PUERTA ZAMORA (con mediana)

B) El pavimento del plano inclinado no proporciona una superficie lisa: Art. 20.3 de la Orden VIV/561/2010.

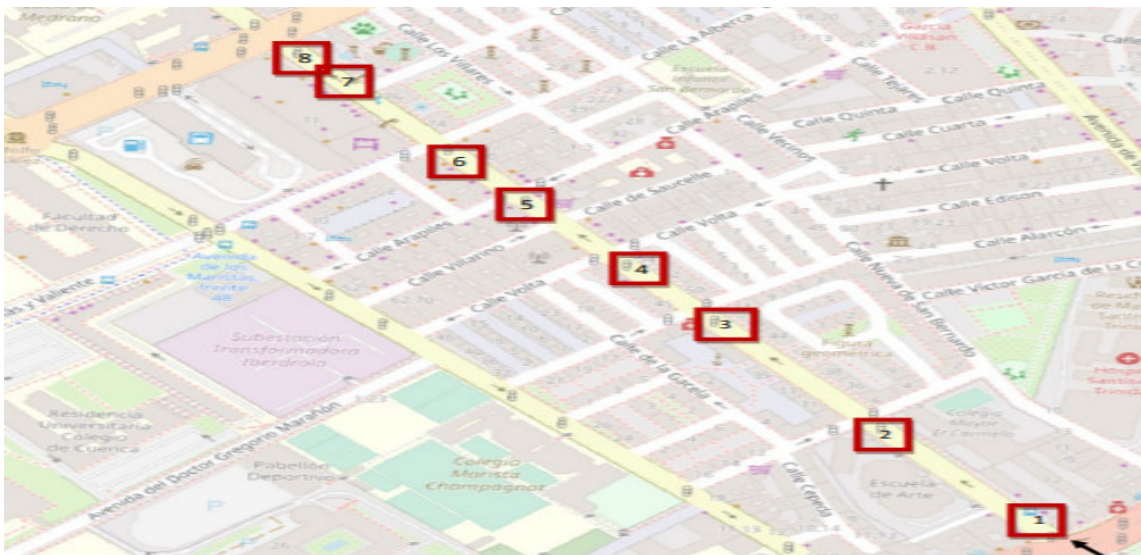
TRAMO PASEO SAN VICENTE-CALLE PEÑA DE FRANCIA

Zona Nº 1. Paso de Peatones Transversal entrando desde el Paseo San Vicente.

Zona Nº 2. Paso de Peatones Transversal antes de la calle La Velles.

Zona Nº 8. Paso de Peatones Transversal antes de la Calle Peña de Francia.

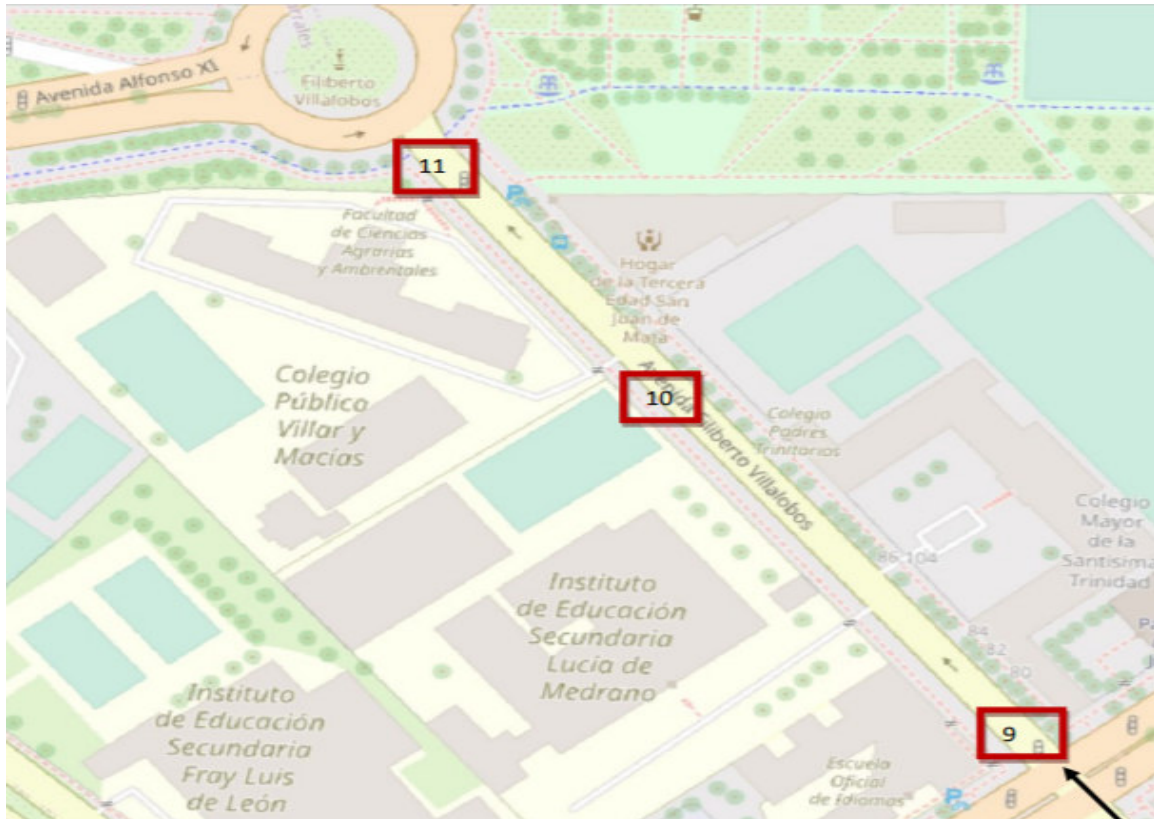
TRAMO CALLE PEÑA DE FRANCIA-GLORIETA FILIBERTO VILLALOBOS

Zona Nº 9. Paso de Peatones Transversal Entrando desde la calle Peña De Francia.

Zona Nº 10. Paso de Peatones Transversal Colegio Villar y Macías.

Zona Nº 11. Paso de Peatones Transversal llegando a la Glorieta Filiberto Villalobos.

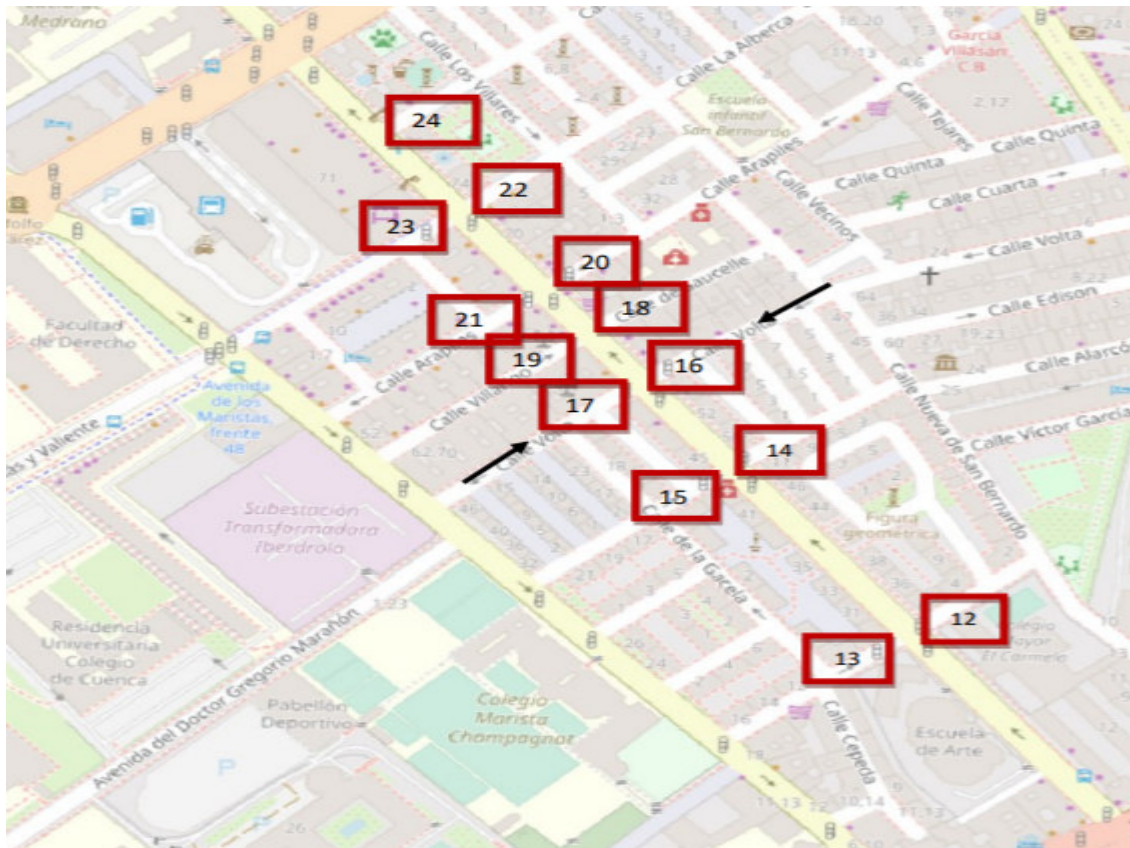
TRAMO PASEO SAN VICENTE-CALLE PEÑA DE FRANCIA

Zona Nº 12. Paso de Peatones Longitudinal calle Velles Derecha Sentido Subida.

Zona Nº 13. Paso de Peatones Longitudinal calle Velles Izquierda Sentido Subida.

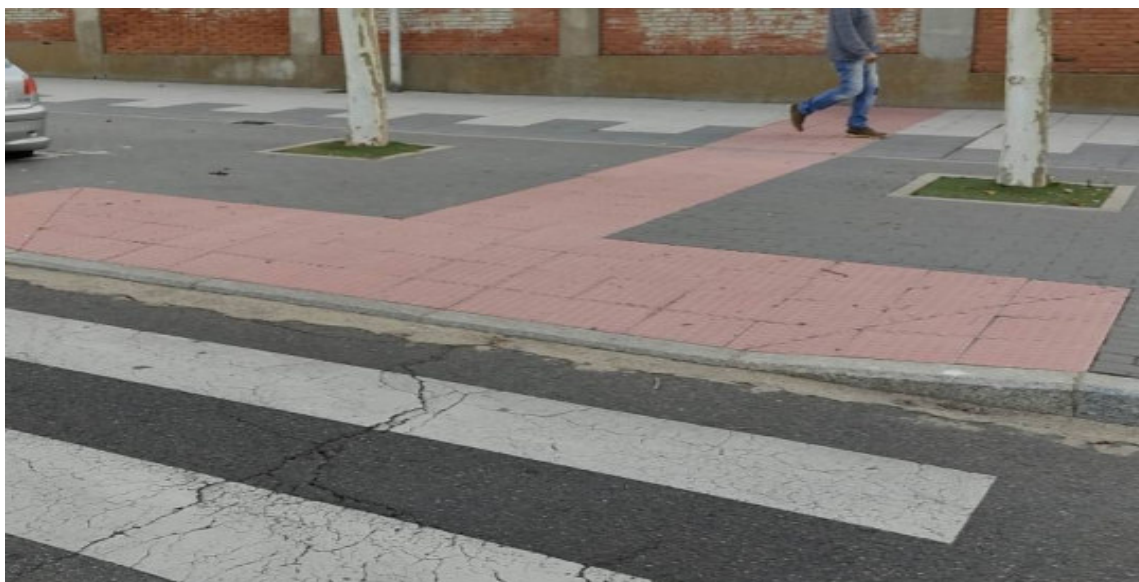
• (ZONA Nº 10) PASO DE PEATONES TRANSVERSAL COLEGIO VILLAR Y MACÍAS (Lado Derecho)

A) El resalto que presenta el vado con relación al nivel inferior es superior a 0,03 metros: Máximo permitido en el Art. 23.1 c) del Decreto 217/2001, de 30 de agosto, por el que se aprueba el Reglamento de Accesibilidad y Supresión de Barreras.

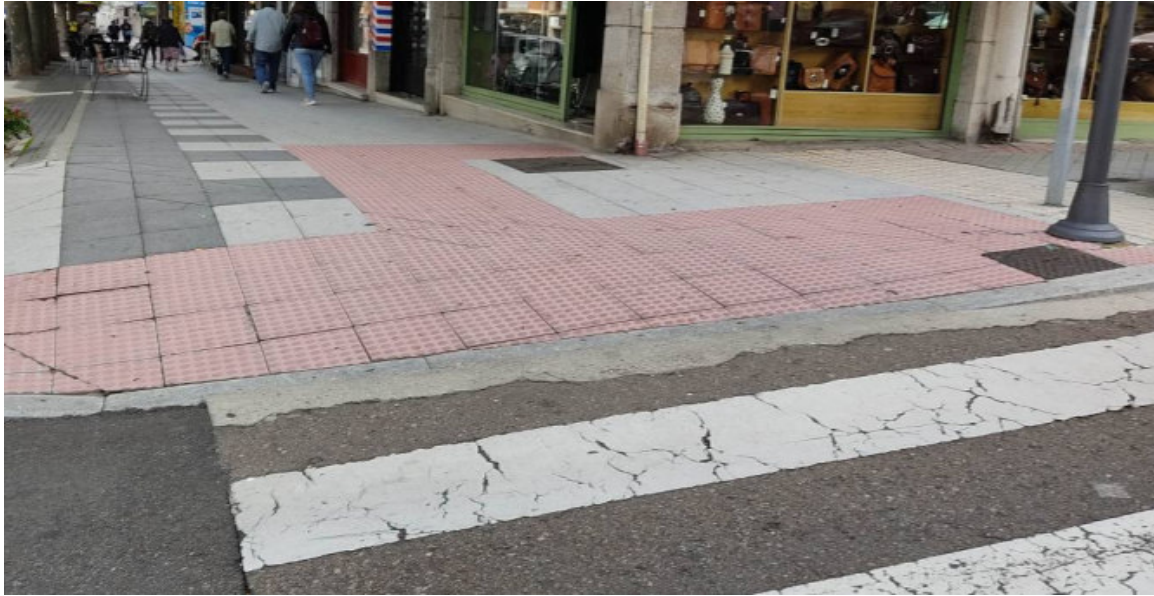
• (Zona Nº 16) PASO DE PEATONES LONGITUDINAL CALLE VOLTA DERECHA SENTIDO SUBIDA (Lado Derecho)

B) La pendiente de los planos de formación del vado supera el 12 %: Porcentaje máximo permitido en el Art. 23.1 d) del Decreto 217/2001, de 30 de agosto, por el que se aprueba el Reglamento de Accesibilidad y Supresión de Barreras.

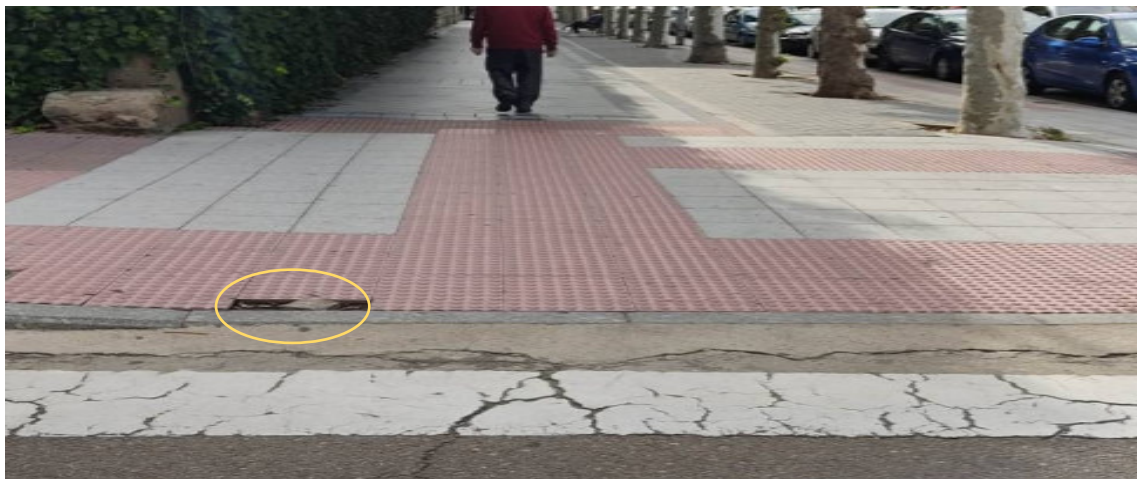
• (Zona Nº 12). PASO DE PEATONES LONGITUDINAL CALLE VELLES DERECHA SENTIDO SUBIDA (Lado Izquierdo)

C) El pavimento del plano inclinado no proporciona una superficie lisa: Art. 20.3 y 5 de la Orden VIV/561/2010.

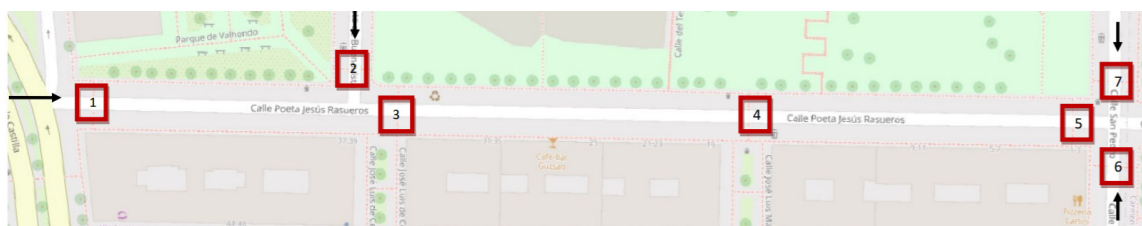
PASOS DE PEATONES DE LA CALLE POETA JESÚS RASUEROS (7 zonas)

Zona Nº 1. Paso de Peatones Transversal con Avenida Obispo Sancho De Castilla.

Zona Nº 2. Paso de Peatones Longitudinal con calle Regato Buenavista.

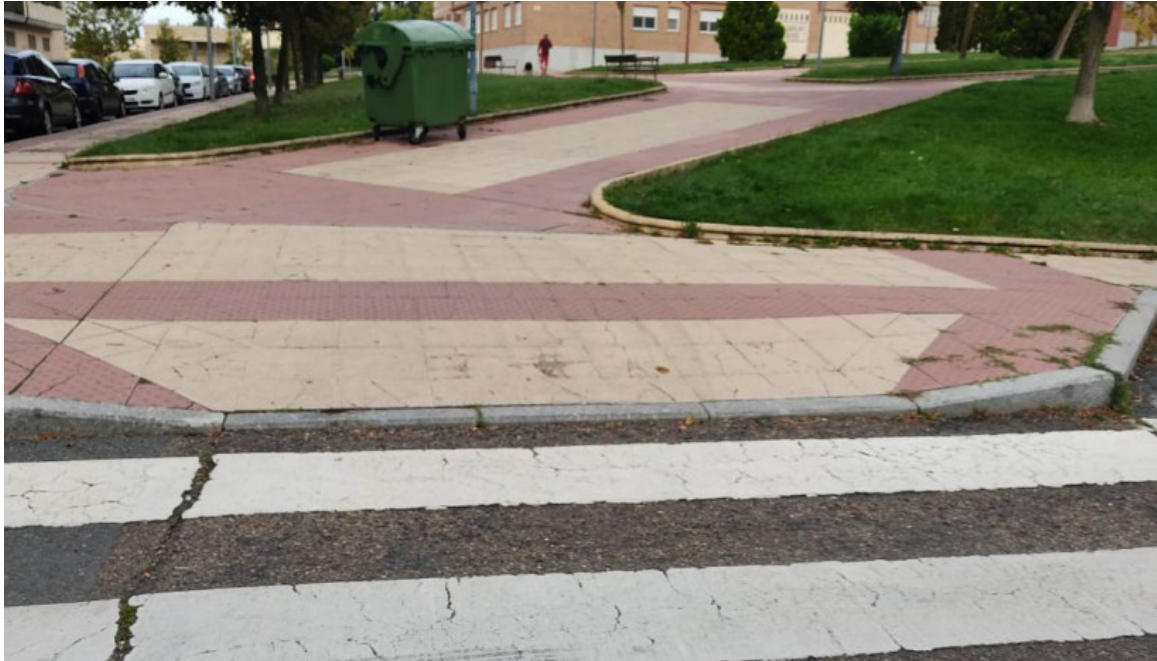
A) El resalto que presenta el vado con relación al nivel inferior es superior a 0,03 metros: Máximo establecido en el Art. 23.1 c) del Decreto 217/2001, de 30 de agosto, por el que se aprueba el Reglamento de Accesibilidad y Supresión de Barreras.

• (Zona Nº 2) PASO DE PEATONES LONGITUDINAL CON CALLE REGATO BUENAVISTA (Lado Derecho: 5 cm)

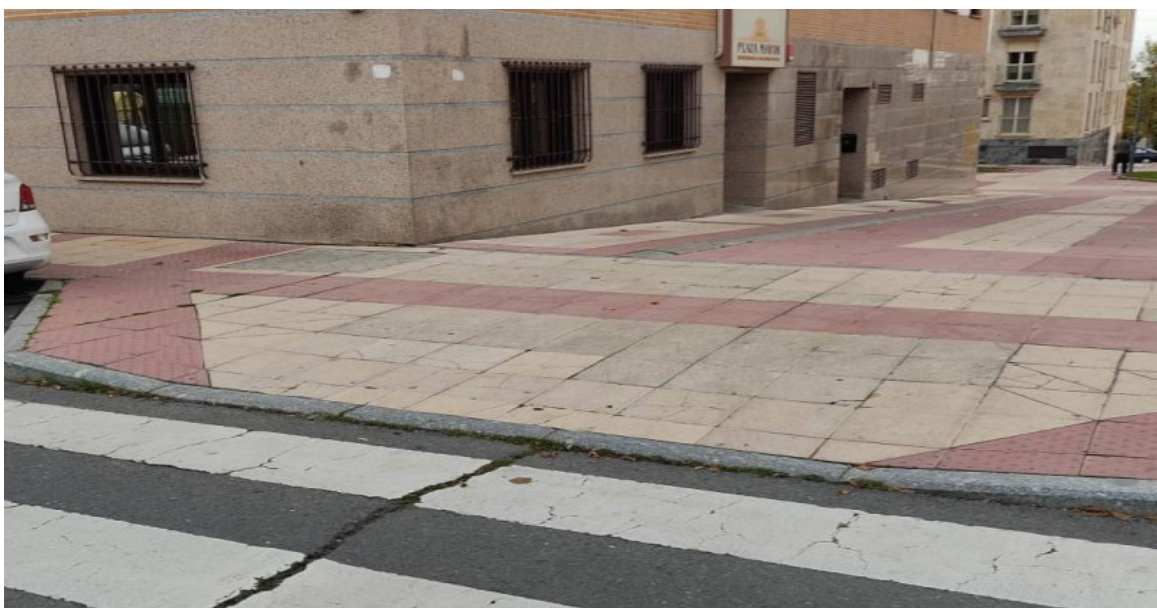
• (Zona Nº 3) PASO PEATONES TRANSVERSAL CON CALLE JOSÉ LUIS DE CELIS (Lado Derecho: 5 cm)

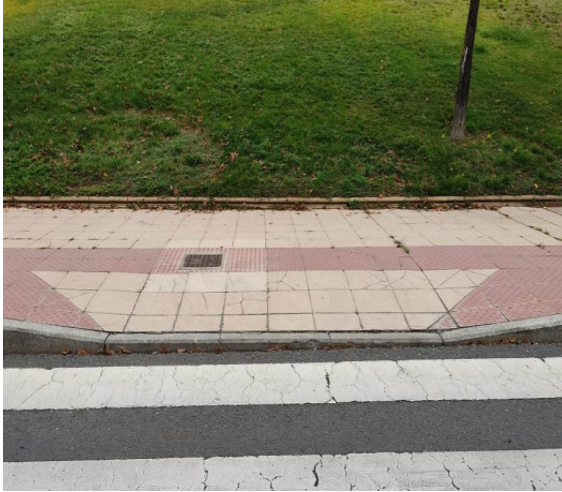
- (Zona Nº 4) PASO PEATONES TRANSVERSAL CON CALLE JOSÉ LUIS MARTÍN

Lado Izquierdo: 8 cm

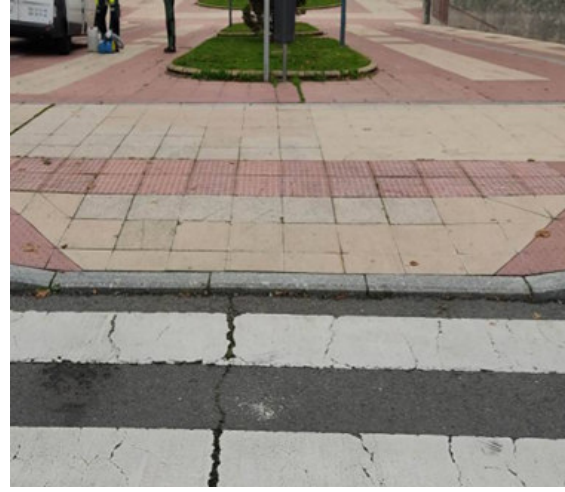
Lado Derecho: 5 cm

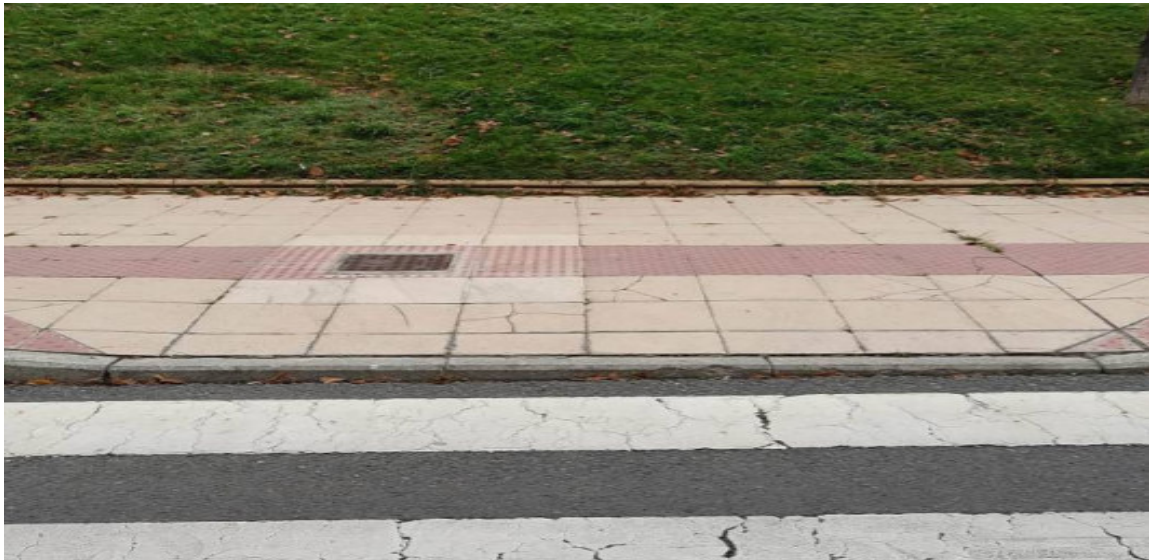
- (Zona Nº 4) PASO PEATONES TRANSVERSAL CON CALLE JOSÉ LUIS MARTÍN

B) La pendiente de los planos de formación del vado supera el 12 % máximo establecido: Art. 23.1 d) del Decreto 217/2001, de 30 de agosto, por el que se aprueba el Reglamento de Accesibilidad y Supresión de Barreras.

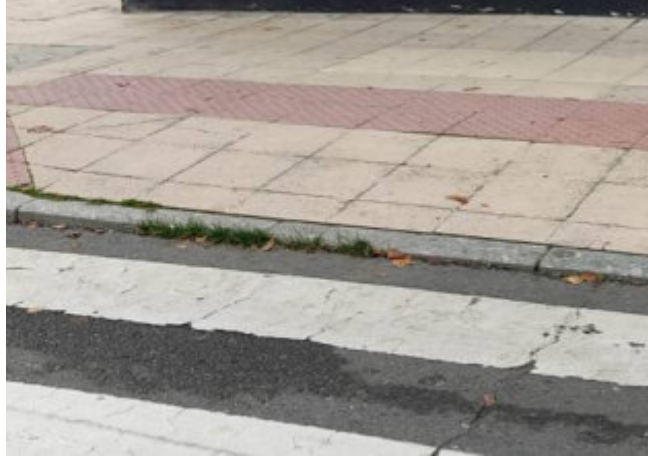
- (Zona Nº 5) PASO DE PEATONES TRANSVERSAL LLEGANDO A CALLE SAN PEDRO (Lado Derecho)

C) El encuentro entre el plano inclinado del vado y la calzada no se encuentra enrasado: Art. 20.5 de la Orden VIV/561/2010.
