**Asunto: Condiciones de accesibilidad / instalación de bolardos**

De nuevo nos dirigimos a V.I. en relación con el expediente que se tramita en esta Institución con el número **4433/2021**, referencia a la que rogamos haga mención en ulteriores contactos que llegue a tener con nosotros.

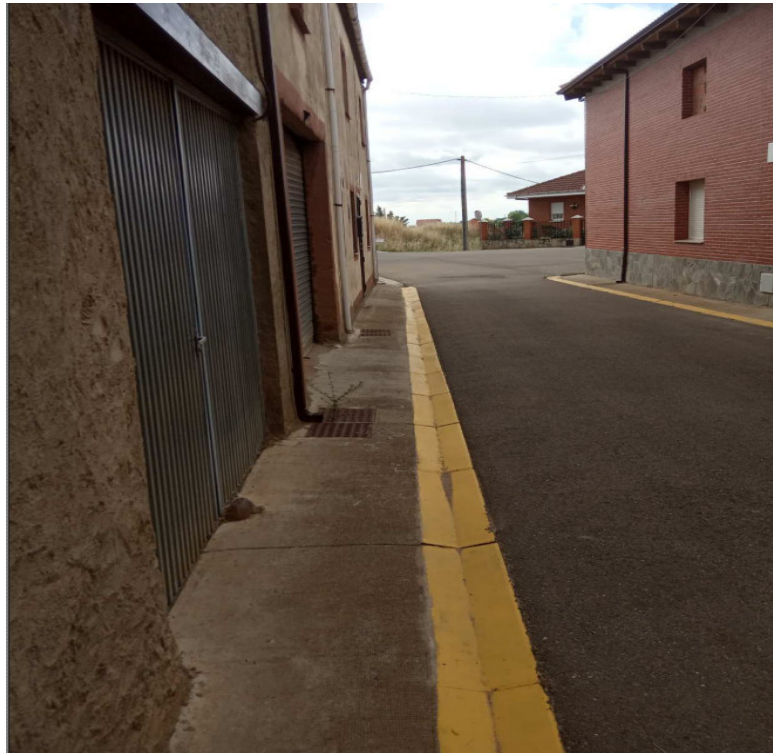
Como se recordará, en este expediente se alude a que en la calle Santo Domingo de Villanueva del Carnero (León), en el tramo comprendido entre el nº 4 y el nº 5 (en la confluencia con la calle las Cuevas), no está garantizada la accesibilidad y seguridad del tránsito peatonal, solicitándose la instalación de bolardos. A tal efecto, se facilita por la persona reclamante la siguiente documentación fotográfica:

Pues bien, como se observa en la fotografía aportada con la presente queja, la vía pública en cuestión está dividida en calzada y aceras a ambos lados, de forma que el itinerario peatonal y el itinerario vehicular se desarrollan en distintos niveles.

Pero examinadas las características de su diseño y las condiciones físicas de este entorno, podría afirmarse que en el itinerario peatonal de la calle en cuestión (aceras) no parece quedar garantizado el espacio de paso libre mínimo (que debe medirse desde la línea de la edificación). Lo que debería haber determinado el establecimiento de una solución de plataforma única de uso mixto (art. 18.4 punto a, del Decreto 217/2001, de 30 de agosto, por el que se aprueba el Reglamento de Accesibilidad y Supresión de Barreras), para asegurar esa anchura libre de paso de las aceras.

Así, sin perjuicio de cualquier otra información no obrante en esta Institución, podría hablarse de la posible existencia de un itinerario caracterizado por la ausencia del espacio de paso libre mínimo para peatones y por la diferencia de cota o nivel entre aceras y calzada, y ello suponer un incumplimiento de lo dispuesto en el art. 18.4 e) del referido Decreto 217/2001, que exige que en toda vía pública del núcleo urbano quede garantizado el paso del tránsito peatonal, por la existencia de elementos físicos que

podrían limitar o impedir los movimientos de los peatones, especialmente de aquellos con discapacidad física y discapacidad visual.

**1. Que se proceda a la valoración técnica de las características, morfología y necesidades del espacio urbano examinado en este expediente con la finalidad de determinar si la convivencia de vehículos y peatones es aconsejable. Y de serlo, configurar un itinerario en el que se asegure la seguridad vial y la calidad estancial, estableciendo una separación de tránsitos con medidas alternativas al bordillo, como por ejemplo las señaladas ut supra, y garantizando la prioridad peatonal.**

**Y en el supuesto de considerarse desaconsejable esa coexistencia, se limite la circulación de vehículos a accesos a garajes, fincas y para determinados servicios, a velocidades reducidas, implantando medidas de control de paso, de estacionamiento y de velocidad.**
