Asunto: Mobiliario urbano/ Ubicación/ Disconformidad

De nuevo nos dirigimos a V.I. una vez recibido el informe solicitado en relación con el expediente que se tramita en esta Institución con el número **1671/2022**, referencia a la que rogamos haga mención en ulteriores contactos que llegue a tener con nosotros.

Como recordará, el motivo de la queja era a la inadecuada ubicación de un banco en la C/ XXX, a la altura del número XXX de su localidad.

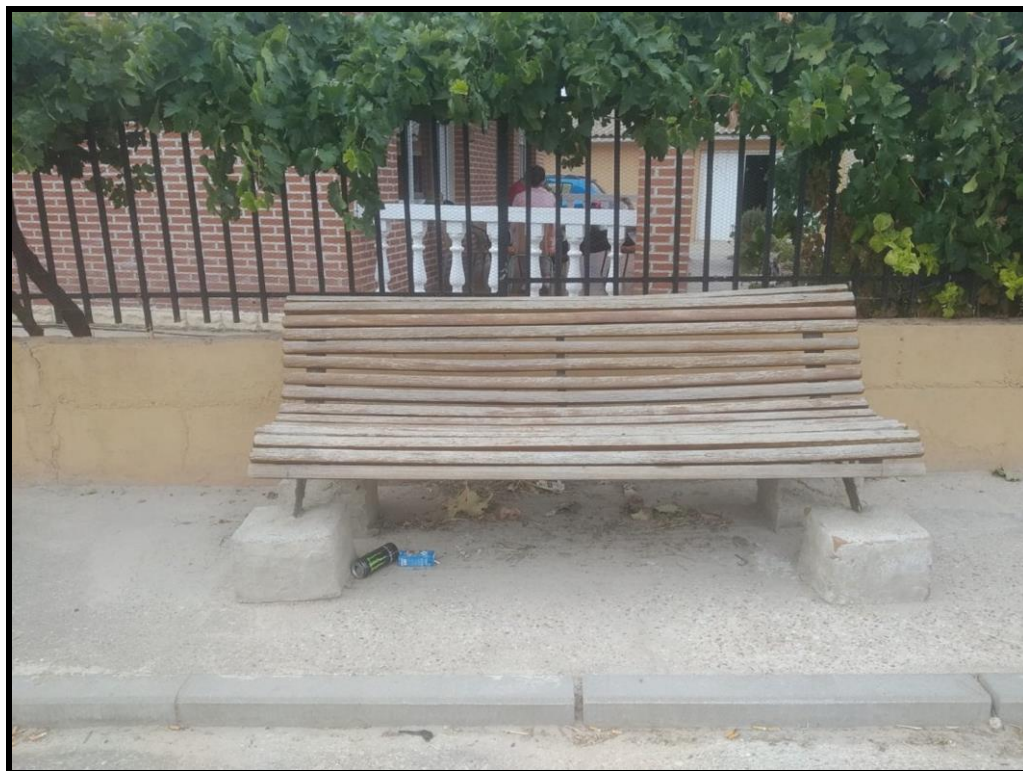
Según se pone de manifiesto en la reclamación, este banco se instaló en un lugar absolutamente inadecuado, pues impide totalmente el paso por la acera y se sitúa muy cercano a una vivienda habitada, por lo que los residentes en este inmueble sufren innumerables perjuicios que serían fácilmente evitables si se accediera a alguna ubicación alternativa, tal y como se ha solicitado verbalmente al Ayuntamiento con reiteración.

Pues bien, en este caso concreto, no cuenta esta Defensoría con datos y mediciones concretas que nos permitan establecer si la situación del elemento en conflicto afecta a las condiciones de accesibilidad general, aunque a la vista de las fotografías aportadas parece que en efecto el banco referido no respeta el espacio de paso libre mínimo, medido desde la línea de la edificación ni tampoco se sitúa alineado a la calzada (arts. 16 y 17 del Reglamento de accesibilidad y supresión de barreras).

Que, por parte de la Corporación municipal que V.I. preside se proceda, previa la realización de las mediciones oportunas, en su caso a la retirada del elemento del mobiliario urbano al que se refiere este expediente de su actual emplazamiento, situándolo en una ubicación alternativa.
