**EXCMA. DIPUTACIÓN PROVINCIAL DE PALENCIA
EXCMA. SRA. PRESIDENTA**

Expediente: 1976/2025 Actuación de oficio

Asunto: Deficiente estado de conservación entorno "Camino Natural del Tren Secundario de Castilla" / Resolución

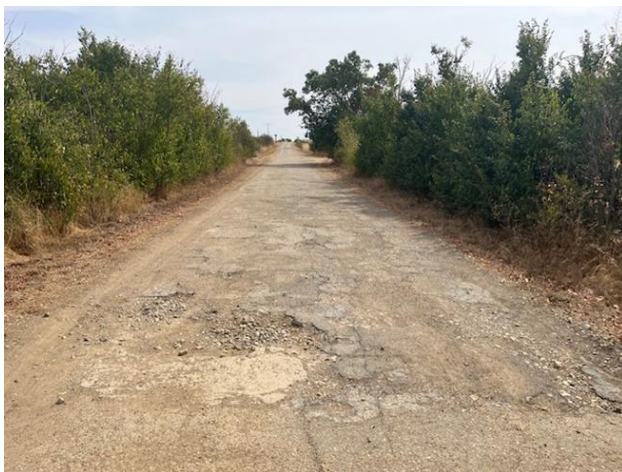
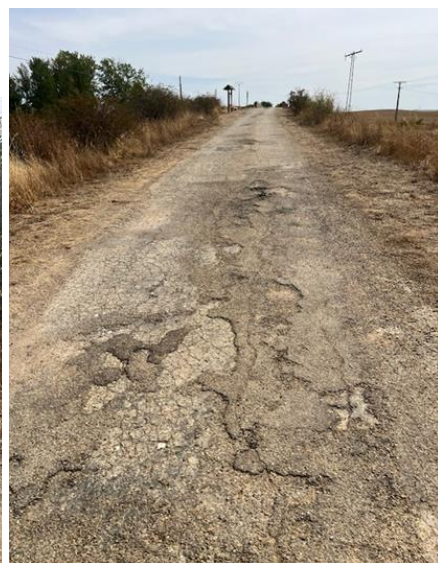
La documentación gráfica de la que disponemos evidencia la existencia de baches y socavones, y el firme de un tramo del camino está completamente deteriorado, lo que podría estar generando un riesgo real para la seguridad de los usuarios de este vial.

Las diferentes fotografías obrantes en el expediente dan cuenta de la degradación del firme, el levantamiento del asfalto y la existencia de baches, grietas y otros daños en un tramo no muy extenso, pero que comprometen la seguridad y ponen en riesgo a quienes transitan la vía en bicicleta o a pie.

PRIMERA: Que por esa Diputación provincial se articulen los medios necesarios para acometer, en el plazo más breve posible, las obras de restauración y mejora que resulten necesarias para garantizar y facilitar la utilización en las

mejores condiciones de seguridad a las personas que ella transiten, a pie o en bicicleta, por el Camino Natural del Tren Secundario de Palencia, en el tramo que constituye la continuación del dicho camino, una vez superado el puente situado sobre el Canal de Castilla en, al menos, 150 metros.

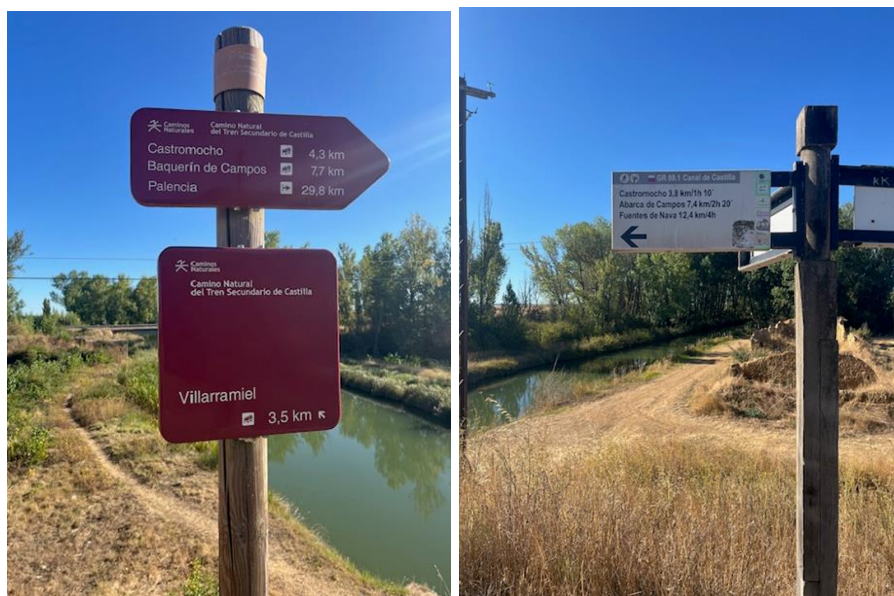
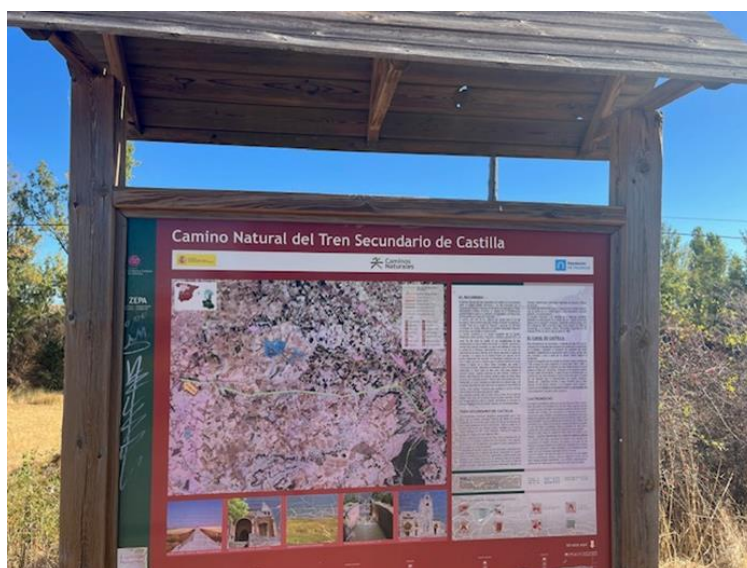
Esa Diputación provincial promovió la ejecución de la obra de acondicionamiento del Camino Natural del Tren Secundario de Palencia, financiada por el Ministerio de Agricultura y Pesca, Alimentación y Medio Ambiente, a través de la Dirección General de Desarrollo Rural y Política Forestal, dentro del Programa de Caminos Naturales. Debemos destacar que dicha travesía conecta con el Ramal de Campos del Canal de Castilla, vinculando la oferta de ocio local al entorno cultural, patrimonial y medioambiental, tan relevante en la provincia de Palencia. Por todo ello, esta Institución considera que el acondicionamiento y buen estado de conservación del mencionado camino contribuiría a potenciar la utilización y disfrute del mismo y, con ello, indirectamente, el desarrollo socioeconómico, la revalorización y dinamización de los núcleos rurales que la integran.

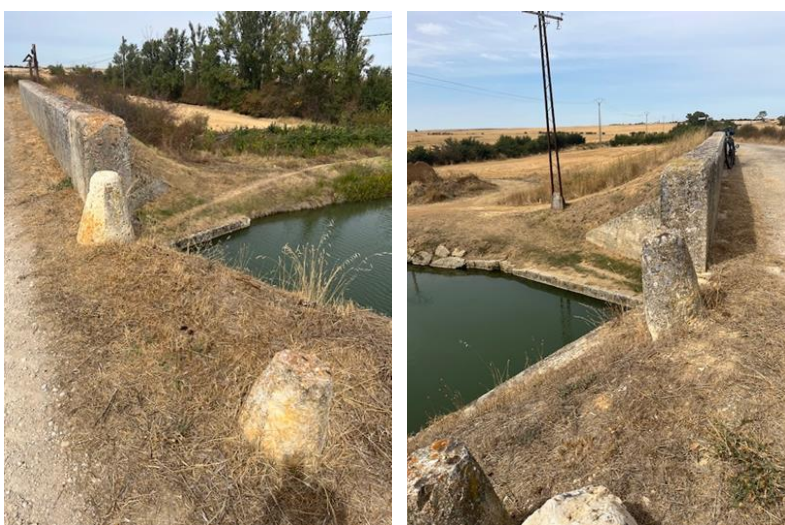
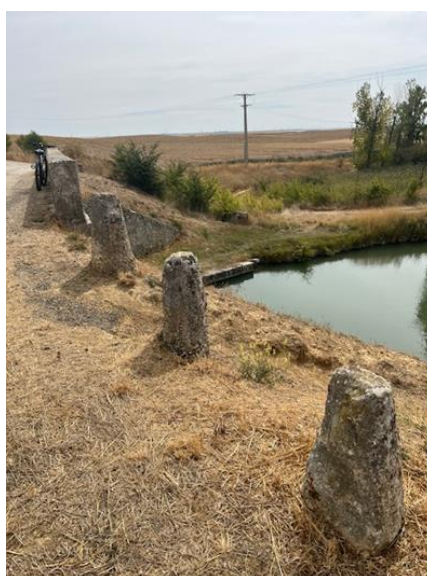
Asimismo, el entorno más inmediato al Puente del Membrillar, asociado al Canal de Castilla, y por lo tanto afectado por su declaración como Bien de Interés Cultural, con categoría de Conjunto Histórico, en virtud del Decreto 154/1991, de 13 de junio, de la Junta de Castilla y León, adolece de una falta de conservación que puede afectar a la seguridad de las personas, además de al ornato que merece, haciendo desmerecer el entorno del Canal de Castilla, en esa condición de BIC. Precisamente, esta inseguridad para quienes utilizan la vía en bicicleta o a pie ocasionada por la ausencia de protección y el deterioro, como se ha señalado, del entorno mismo del puente justifican consideración en la presente resolución.

Con todo, esta Procuraduría no comparte sus consideraciones sobre la seguridad y características técnicas del Puente de Castromocho, al afirmar que *“una vez superada la zona de paso sobre el canal, el trazado continúa sobre un terraplén de escasa pendiente. Esta configuración responde a la orografía natural del terreno y no presenta peligrosidad intrínseca para los usuarios”*. Ciertamente, la infraestructura hidráulica dispone de un pretil de seguridad que cubre la zona del cauce pero, tal y como se observa en las fotografías, los laterales se hallan sin ningún tipo de protección, siendo real el riesgo de precipitarse por desniveles de varios metros, sin protección, máxime cuando es un itinerario que practican habitualmente personas mayores y, sobre todo en determinadas épocas del año, familias con menores, a pie o en bicicleta.

SEGUNDA: Que por esa Administración provincial, sin perjuicio de las competencias que correspondan a otras Administraciones y en colaboración, si fuera preciso, con ellas, valore la necesidad de adoptar las medidas de prevención de posibles riesgos en los tramos anterior y posterior del puente del Membrillar, donde existen pendientes que resultan peligrosas para quienes transiten por ellos.

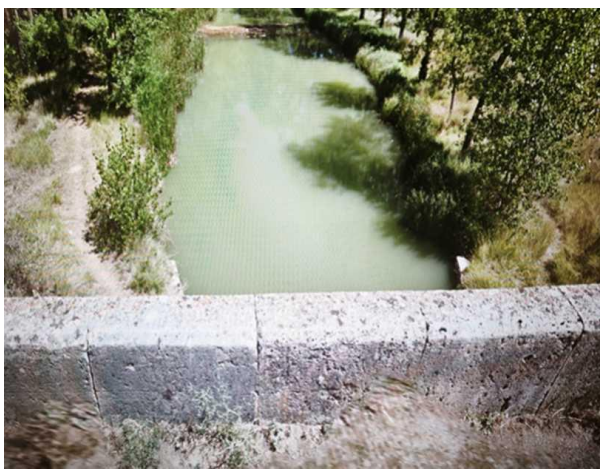
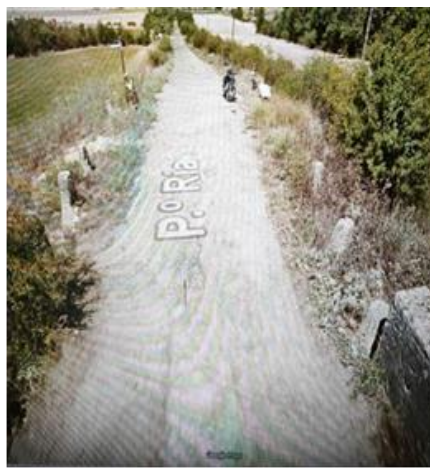
- Sobre la seguridad y características técnicas del puente: El puente cuenta con una anchura de 3 metros, dimensiones suficientes para garantizar el tránsito seguro de los usuarios. La estructura dispone de un pretil de seguridad que cubre la totalidad de la zona del cauce, minimizando cualquier riesgo de caída al agua. Además, se trata de un puente declarado Bien de Interés Cultural (BIC), sujeto a condicionantes de protección integral que limitan intervenciones, e implican la máxima protección, conservando su estructura original, materiales y diseño.

Finalmente, se acompañan al informe las siguientes fotografías obtenidas del visor Google maps donde se aprecia la anchura de la vía, la protección del pretil en el cauce y el uso normalizado de la infraestructura por diferentes tipos de usuarios.
