Asunto: Deficiente accesibilidad de varias zonas del nuevo aparcamiento del Hospital XXX de Palencia

De nuevo nos dirigimos a V.I. en relación con el expediente que se tramita en esta Institución con el número **1853/2020**, relativo a la falta de accesibilidad de varias zonas del acceso al aparcamiento del Hospital XXX de Palencia.

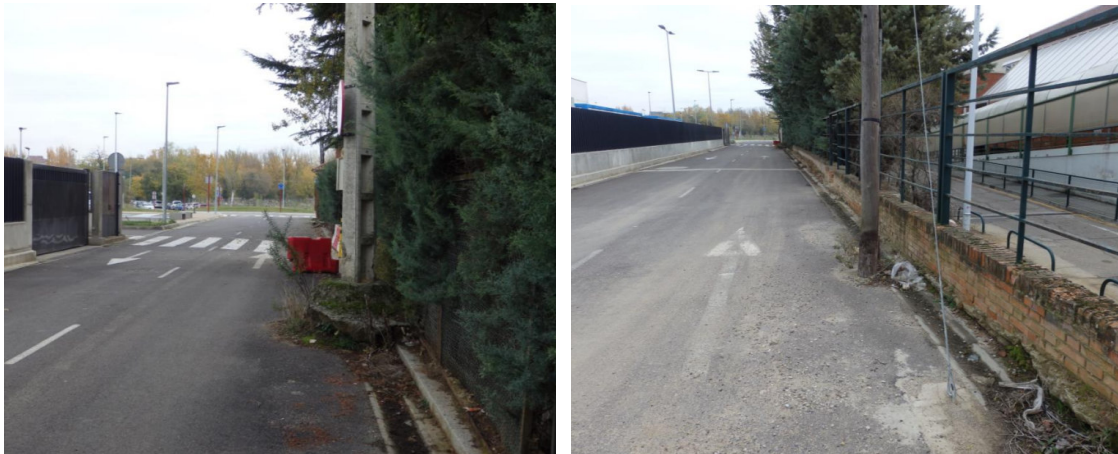
1. Existencia de dos postes de luz, uno de hormigón y otro de madera, que ocupan parte de la calzada en la vía pública ubicada entre el Hospital XXX y el aparcamiento:

Como puede observarse, este itinerario vehicular cuenta con dos importantes obstáculos que obligan a modificar el recorrido natural de la calzada, poniendo en peligro la seguridad del entorno.

Sin embargo, el carril de circulación rodada que se visualiza en esa calzada representa un evidente “punto negro” en la red viaria de ese municipio, suponiendo un importante peligro para los conductores, en especial en horario nocturno, y no contando además con señalización adecuada para alertar del peligro o riesgo existente.

Procedería, pues, la retirada de los postes de la calzada, sin perjuicio de la correcta señalización del riesgo en tanto no sean ejecutadas las actuaciones necesarias para la eliminación del mismo.

1. Eliminar el riesgo que suponen para la circulación de vehículos los dos

postes de luz que invaden la calzada objeto de la queja, sin perjuicio de advertir a los usuarios de la vía sobre los posibles peligros existentes para su conducción, mediante la señalización provisional oportuna, en tanto se realizan las actuaciones necesarias para su supresión o cambio de ubicación y, en su caso, con carácter habitual de resultar imposible suprimir el peligro por causas ajenas a la seguridad vial.

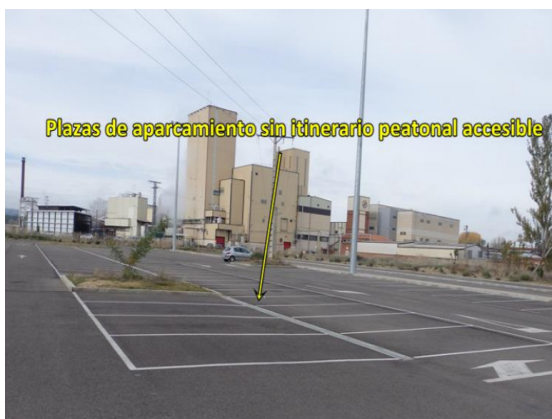
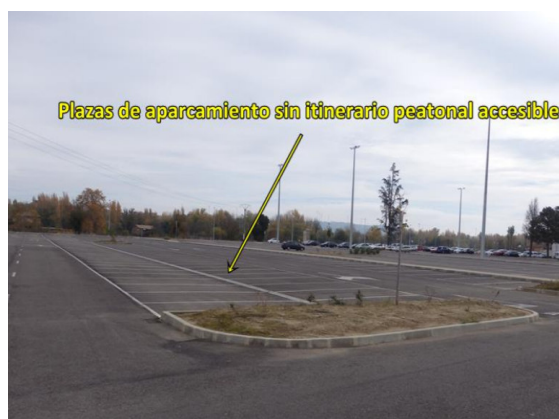
2. Inexistencia de itinerarios peatonales que conecten las plazas de aparcamiento con el acerado, al carecer de pasos de peatones señalizados.

El resultado de esta situación, como se observa, es un entorno inaccesible y hostil para los peatones, con un conflicto permanente entre el tránsito peatonal y el tráfico de los vehículos.

Ello exige, pues, la instalación de los pasos de peatones que conecten la zona de aparcamiento con el acerado, eliminando el peligro que supone el acceso a los vehículos y a las aceras atravesando la calzada por lugares sin señalizar.

2. Dotar a la zona de aparcamiento del Hospital XXX de las condiciones de accesibilidad exigidas, instando la ubicación de los pasos de peatones necesarios para facilitar el tránsito peatonal seguro y accesible para todas las personas.
