**Ayuntamiento de Sotillo de la Adrada**  
**Plaza de la Concordia, nº 1**  
**05420 Sotillo de la Adrada**  
**(Ávila)**

**Asunto: Intervención sobre edificio con protección ambiental / Resolución**

De nuevo nos dirigimos a V.I. una vez recibido el informe solicitado en relación con el expediente que se tramita en esta Institución con el número **378/2021**, referencia a la que rogamos haga mención en ulteriores contactos que llegue a tener con nosotros.

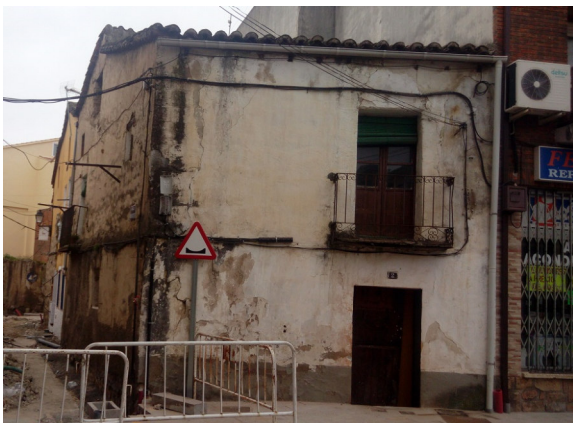
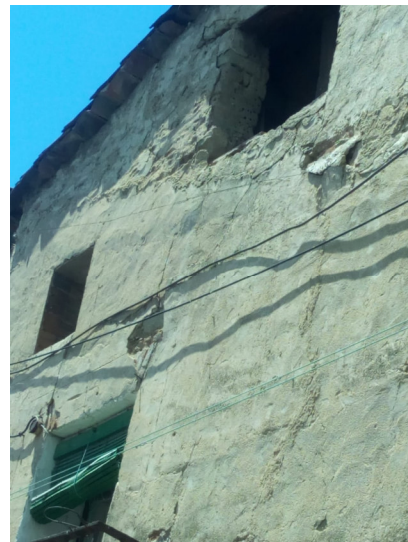
7. El edificio se encuentra, de inspección visual, exteriormente en un estado aceptable, presentando la cubierta continuidad. La fachada tiene algún desconchón superficial. Interiormente no se ha visitado, pero conforme a la documentación existente se evidencia que no es viable su uso actual como vivienda, habiendo dado el propietario de baja los servicios urbanísticos de agua y recogida de sólidos urbanos.

*Las fotografías adjuntas (1-5), tomadas con fecha 27 de abril de 2021, no presentan modificaciones en el aspecto exterior del edificio con las presentadas por el solicitante de las alegaciones de las NUM (DOCUMENTO nº1).*

**Primero.- Que por parte de los servicios técnicos municipales de ese Ayuntamiento, ante el estado de precariedad y deterioro en el que se encuentra el inmueble sito en la plaza XXX con referencia catastral XXX, catalogado con protección urbanística ambiental grado 2º en las NUM de Sotillo de la Adrada (Ávila), se gire una visita de inspección al citado inmueble y a la vista de las conclusiones del informe técnico emitido como consecuencia de la misma y de concurrir los supuestos previstos en la normativa vigente, se impulse la tramitación de oficio del expediente de declaración de ruina de la edificación objeto de la presente Resolución, con las prescripciones que se consideren precisas en el supuesto concreto en cuanto a la demolición o rehabilitación parcial del inmueble.**
