Junta vecinal XXX
(Burgos)

**Asunto: Recogida de aguas pluviales y limpieza de cuneta Calle XXX/
Deficiencias**

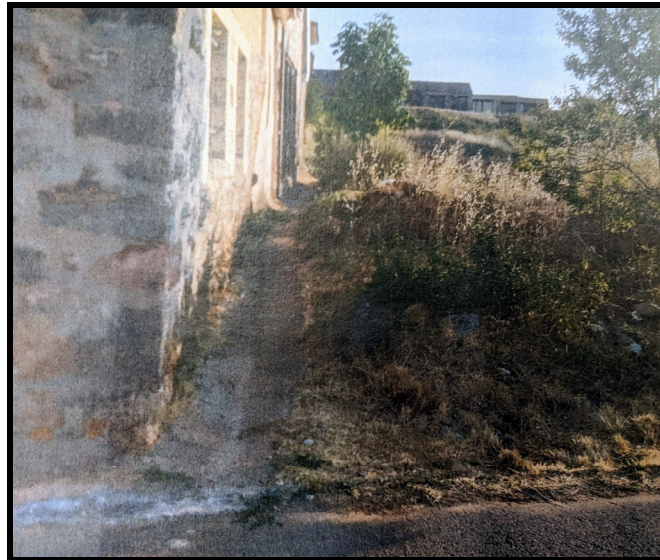
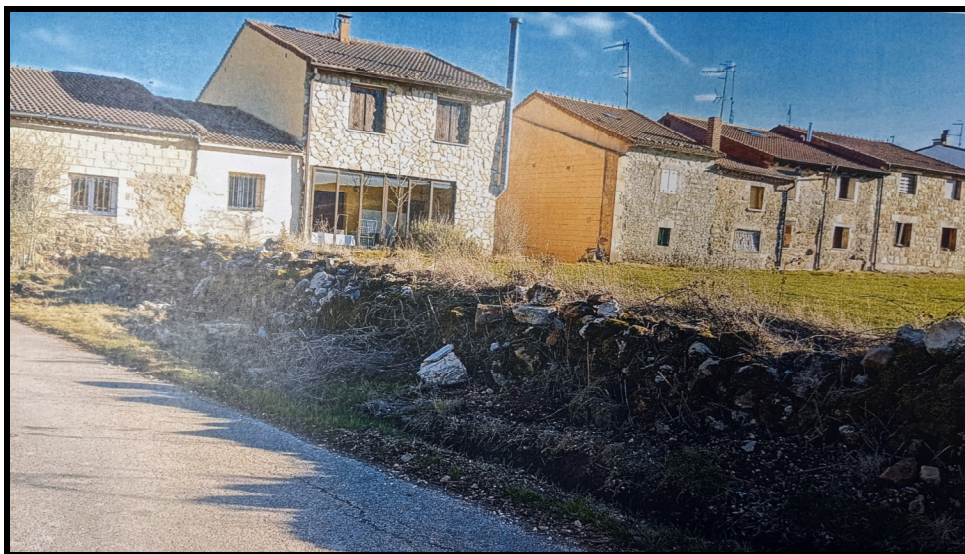
Además, en este caso concreto se da una circunstancia que parece haber “alterado” los aportes que recibe esta infraestructura y es que todos los vecinos han ejecutado “instalaciones” que conducen las aguas de los inmuebles situados en la trasera de la C/ XXX hacia esta cuneta. Aunque en este espacio no existe calle, puesto que se trata de suelo rústico, hemos observado cómo los inmuebles tienen ventanas y vertientes de

tejado hacia la finca rústica con la que colindan, y existe una pequeña “canalización” ejecutada sobre la misma, de manera que todos los aportes de estos tejados y de la propia finca convergen en la parte inicial de esta cuneta, justo en el límite del casco urbano.

La idoneidad (o la legalidad) de esta “canalización” no ha sido objeto de la queja presentada, pero si procede advertir a esa entidad local sobre la falta de continuidad de estos aportes de aguas pluviales respecto de cualquier infraestructura que pueda dar salida a los mismos para alejarlos de los inmuebles más cercanos y, más concretamente, del inmueble ubicado en el nº XXX de la Calle XXX que es junto al que, finalmente, convergerán todas estas aguas pluviales que desembocan en el Camino de XXX.

Que, por parte de la Entidad local que Ud. preside se articulen los mecanismos necesarios para mantener en condiciones óptimas de mantenimiento y limpieza las infraestructuras anexas (cunetas) al denominado Camino de XXX en la entrada de esa población, de manera que puedan mantenerse la continuidad en el desagüe de las aguas pluviales en este punto, especialmente las procedentes de las traseras de los inmuebles ubicados en la Calle XXX, a las que debe dar salida hacia

la cuneta o hacia la red municipal en este punto, para que no sigan afectando a las infraestructuras públicas y/o privadas, ya que no se trata de aportes que se deban recibir de manera natural.
