Expediente: ACTUACIÓN DE OFICIO 1697/2023

Asunto: Varios servicios municipales/ Deficiencias/ Barrio de Bernuy-Salineró

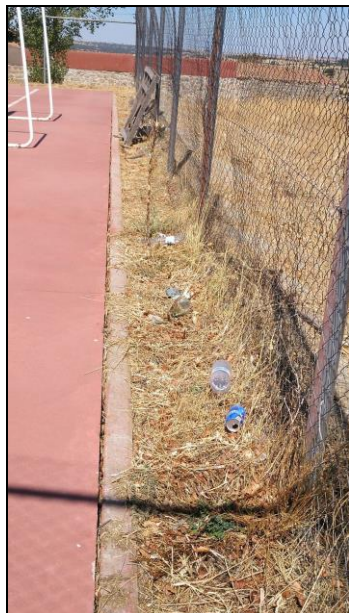
En este caso y durante nuestra visita comprobamos que las calles de este barrio, en general, se encontraban en adecuadas condiciones de limpieza y se había realizado el desbroce de la mayor parte de las zonas públicas, aunque algunas instalaciones, como la

pista polideportiva no cumplieran con unos mínimos aceptables y había abundantes restos de envases, latas y otros desechos.

PRIMERA: Que por parte de la Corporación municipal que V.I. preside se valore la posibilidad de intensificar las labores de limpieza que se realizan en el barrio anexionado de Bernuy-Salineru, perteneciente a su municipio, examinando especialmente la situación de los lugares que presentan un uso público más intenso, como la pista polideportiva de esta población, valorando la posibilidad de instalar papeleras en los mismos para favorecer, así, la colaboración ciudadana en la limpieza de los espacios públicos.

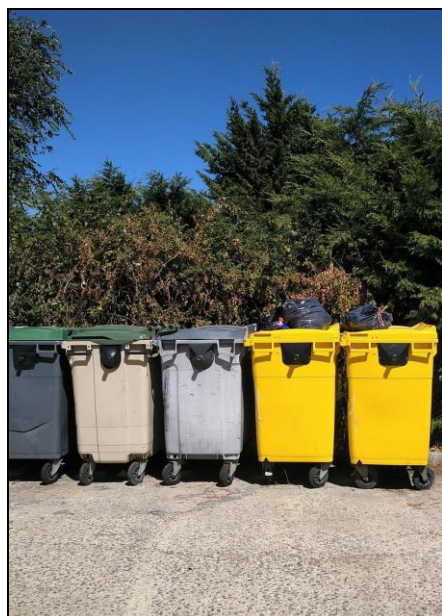
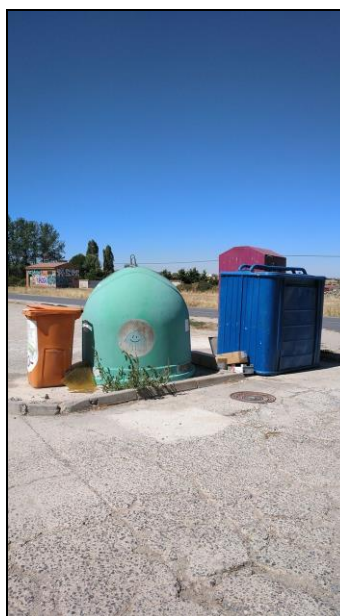
En cuanto a la recogida de residuos, observamos instalados grupos de contenedores en al menos dos ubicaciones distintas y también una “isla” que agrupaba distintos dispositivos de recogida selectiva.

En todas estas ubicaciones observamos la existencia de residuos en el exterior de los dispositivos, lo que podría venir a demostrar el planteamiento de nuestra actuación de oficio, esto es, que en determinadas ocasiones el número de dispositivos instalados y/o la frecuencia con la que se realizan las labores de recogida/vaciado no resultan adecuadas para atender las necesidades de los residentes en este barrio.

Debe efectuar ese Ayuntamiento un esfuerzo para detectar si existe alguna ubicación que necesite un refuerzo en cuanto al número de dispositivos instalados y/o una mayor frecuencia en la recogida, favoreciendo así, desde la propia administración local, dichas labores, ya que habitualmente esta tarea se realiza por una única persona desde el propio camión y es necesario que todos los residuos se encuentren dentro de los contenedores para su retirada.

SEGUNDA: Que en su caso, se revise el número de dispositivos de recogida de residuos instalados en este barrio o la frecuencia establecida para su recogida, sobre todo en determinados momentos o épocas del año, incrementando su número para evitar que se generalicen las conductas ciudadanas inapropiadas como las que se refieren en esta resolución y que tanto perjudican el servicio.

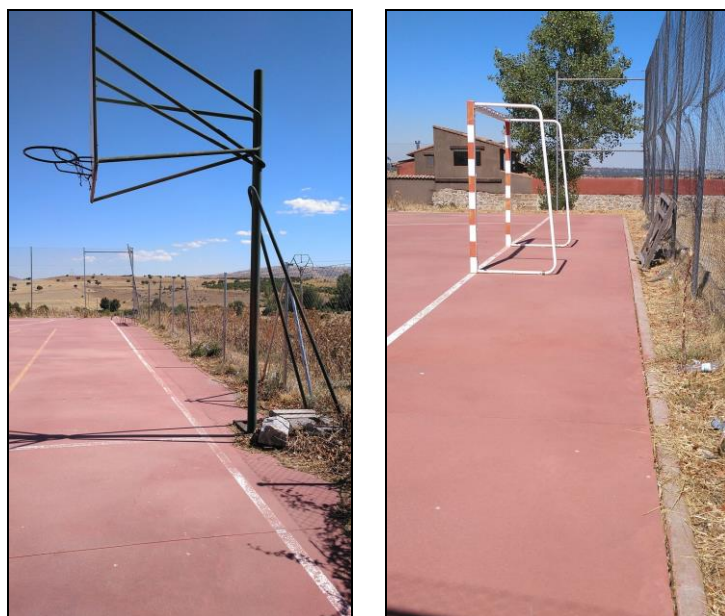
En este caso, el área deportiva analizada es una pista multiusos que cuenta con dos porterías de fútbol sala y dos canastas de baloncesto. Se trata de una instalación que responde a una tipología habitual en las zonas rurales de nuestra Comunidad Autónoma, ya que se trata de una instalación al aire libre y sin vigilancia.

En cuanto a la superficie, durante nuestra visita comprobamos que, en general, se encontraba en un estado aceptable, sin deformidades ni degradaciones importantes que pudieran llegar a afectar a la seguridad de los usuarios. Más deficiente era la situación de porterías y canastas, ya que ninguno de estos equipos contaban con redes y aunque en su diseño parecían cumplir con las dimensiones reglamentarias, solo las porterías se encontraban ancladas al suelo, mientras que la situación de las canastas no las hacía estables frente al vuelco, ya que no contaban con cajetines anclados al suelo, ni fijaciones, sino tan solo se mantienen mediante un sistema muy rudimentario de contrapesos.

Deben retirarse de esta instalación los elementos que no se encuentran en uso u otros objetos peligrosos, como las piedras de grandes dimensiones y/o el palé que se observa en la fotografía, para evitar que pueda causar lesiones por impacto. Se debe reparar el vallado perimetral, ya que haya elementos que aparecen rotos y/o deteriorados.

TERCERA: Que se adopten las medidas necesarias para que la zona deportiva situada en el Barrio de Bernuy-Salinero se adecúe a las normas de seguridad aplicables, especialmente en cuanto al anclaje de los elementos móviles, realizando en la misma un mantenimiento periódico, regular y actuando, prioritariamente, tanto sobre su vallado perimetral como en las porterías y canastas allí instaladas, dado el nivel de deterioro que presentan.

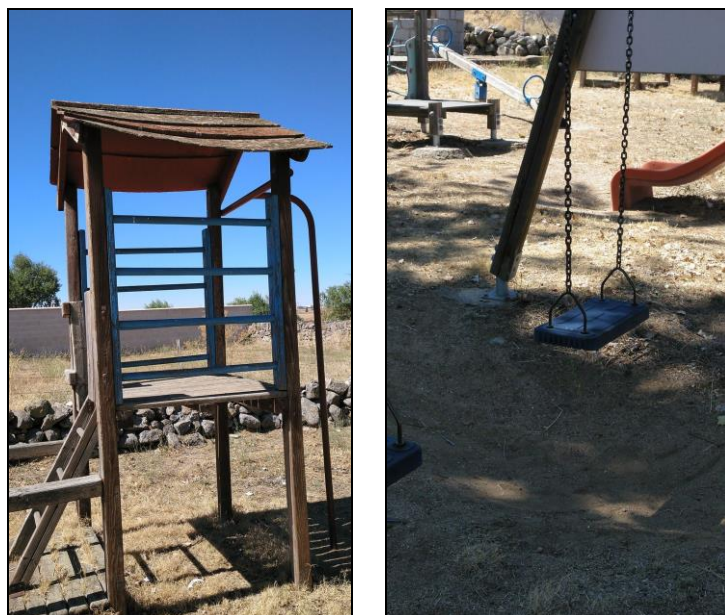
En nuestra visita comprobamos que existen dos zonas de juego infantil, con distintos equipos de juego instalados encada una de ellas y que parecen corresponderse con distintas edades de uso.

Ninguna de las zonas cuenta con carteles informativos ni con vallado perimetral, encontrándose ambas muy cercanas a la calzada destinada al tránsito de vehículos.

En cuanto a los equipos instalados, alguno de ellos aparece muy deteriorado (como la estructura que se muestra en la fotografía) y desconocemos si cumplen, en este momento, con la normativa europea de seguridad sobre equipos de juego infantil, normas UNE-EN 1176 y 1177. Por ello, se debe efectuar una revisión de dichos equipos, comprobando el estado de los elementos móviles (sujeciones de columpios y balancines) y de las protecciones laterales en los toboganes; tampoco ningún equipo presenta holguras que puedan permitir un atrapamiento de ropa, pelo, etc.

CUARTA: Que, en su caso, se adopten las medidas necesarias para mantener las zonas de juego infantil en condiciones de ser usadas por los menores con total seguridad, corrigiendo las deficiencias que adviertan en los equipos instalados y/o sustituyendo la superficie de amortiguación por un suelo de caucho o similar, para contribuir así a la mejora de la seguridad de estas áreas de esparcimiento infantil.
