Asunto: Ausencia de acerado en vía pública

De nuevo nos dirigimos a V.I. una vez recibido el informe solicitado en relación con el expediente que se tramita en esta Institución con el número **1470/2024**, referencia a la que rogamos haga mención en ulteriores contactos que llegue a tener con nosotros.

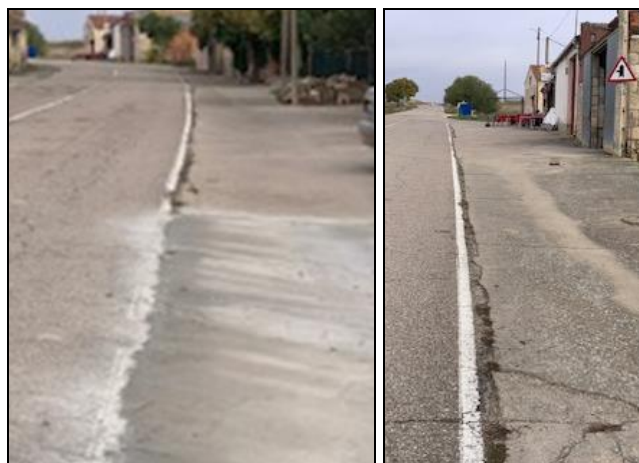
En este sentido debemos indicar que hemos observado como un tramo significativo de la travesía referida no cuenta en la actualidad con aceras elevadas y aunque no parecen existir tramos sin pavimentar, la mayor parte de la misma dispone de una plataforma de hormigón, desde la calzada a la línea de fachada de las edificaciones existentes, a modo de plataforma única.

En la plataforma pavimentada, en el momento de nuestra visita, se observaban restos de acumulaciones de agua y de arrastre de materiales, aunque es indudable que esto no impide el desplazamiento peatonal, pese a que dicho itinerario no aparezca delimitado, ni protegido.

Tampoco hemos apreciado que exista una señalización específica y, por ello, si se produjeran estacionamientos sobre dicha plataforma, los peatones se verían obligados a circular por la calzada, con el riesgo que esta situación supone en cualquier caso, pero más aún para las personas mayores o con problemas de movilidad. Y precisamente esta es la situación que se aprecia en la fotografía que incluimos a continuación, obtenida de las imágenes captadas por Google Street View en su localidad, en julio de 2021, en la que

PRIMERA. Que por parte de la Corporación municipal que V.I. preside se valore técnicamente la actual configuración de la travesía objeto de queja y, en su caso, se adopten medidas correctoras que permitan garantizar el uso seguro del espacio público peatonal, conforme a los requisitos de accesibilidad recogidos en la Orden TMA/851/2021.

SEGUNDA. Que, en su caso, se valore la posibilidad de reforzar la delimitación y protección del itinerario peatonal en la zona de plataforma única, mediante soluciones técnicas como franjas-guía, señalización, bolardos, pavimento táctil o cualquier otro recurso que evite la ocupación indebida por vehículos y garantice el tránsito seguro de los peatones.

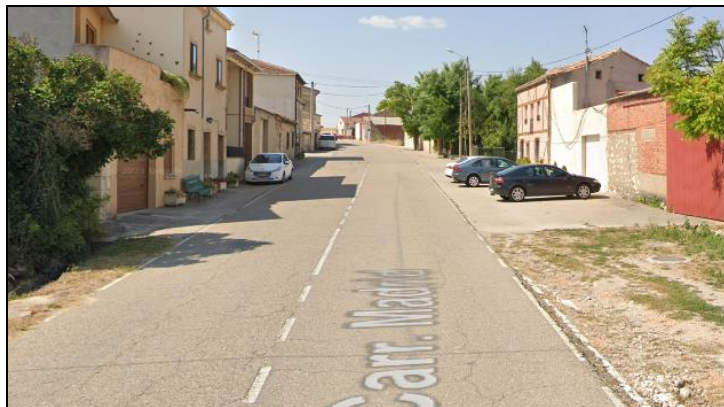
también se observan tramos en tierra, los cuales en este momento ya se encuentran pavimentados.

Claramente existen vehículos estacionados a ambos lados de la vía, ocupando total o parcialmente las plataformas adyacentes a la carretera, lo que, en su caso, obligaría a los peatones a transitar por la calzada.

TERCERA. Que se valore establecer medidas de restricción o prohibición del estacionamiento en los puntos especialmente conflictivos de la travesía, o bien limitar el tráfico mediante señalización específica, todo ello con el fin de garantizar la prioridad del tránsito peatonal y la seguridad vial.

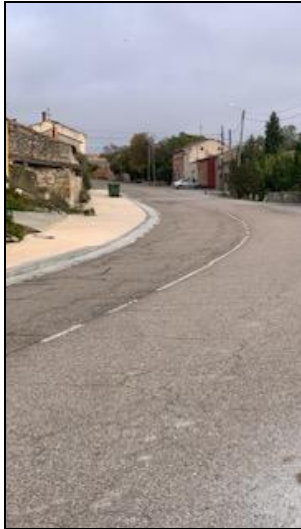
Habiendo optado el Ayuntamiento, dentro de sus potestades discrecionales, por configurar en este tramo un itinerario de plataforma única, frente a una acera elevada que hemos observado en algunos otros tramos de esa travesía, debe adoptar todas las medidas precisas para garantizar la seguridad de los peatones frente al tráfico viario, al tiempo que se garantiza la plena accesibilidad de todas las personas a los inmuebles ubicados en esta vía pública.

Esto puede pasar por potenciar, en su caso, la separación de los distintos tránsitos (peatonal y vehicular) con medidas “alternativas” al bordillo (pavimento de botones, bandas anchas con relieve y/o alto contraste, bolardos, pivotes con iluminación, señalización de los puntos de cruce, etc.) para intentar reproducir el sistema viario de acera-calzada. Además debe garantizar, de la manera que crea más conveniente, la prioridad en el tránsito peatonal; por ejemplo, estableciendo de restricciones o prohibición del estacionamiento de vehículos.
